MOBILIDADE INCLUSIVA NO ESPAÇO UNIVERSITÁRIO: ESTUDO DE ROTA ACESSÍVEL NO ENTORNO DA REITORIA DA UFPE

INCLUSIVE MOBILITY IN THE UNIVERSITY ENVIRONMENT: A STUDY OF AN
ACCESSIBLE ROUTE AROUND THE UFPE RECTORATE

Ciências Humanas • 25/05/2026

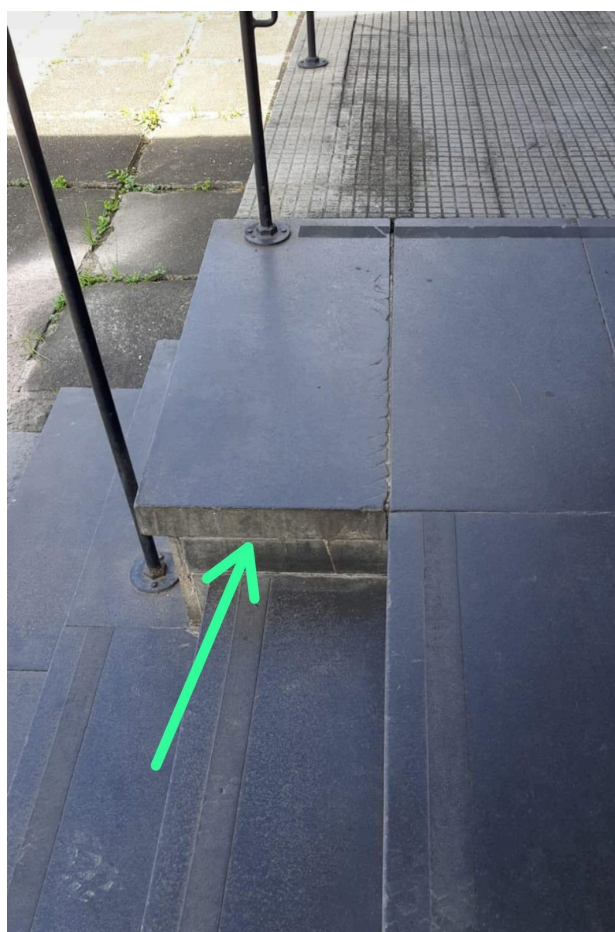
Figura 1. Escadaria da Portaria

4.1. Desnível Sem Sinalização

Escadaria ao lado da rampa de acesso apresenta desnível sem sinalização tátil ou visual, configurando risco de queda.

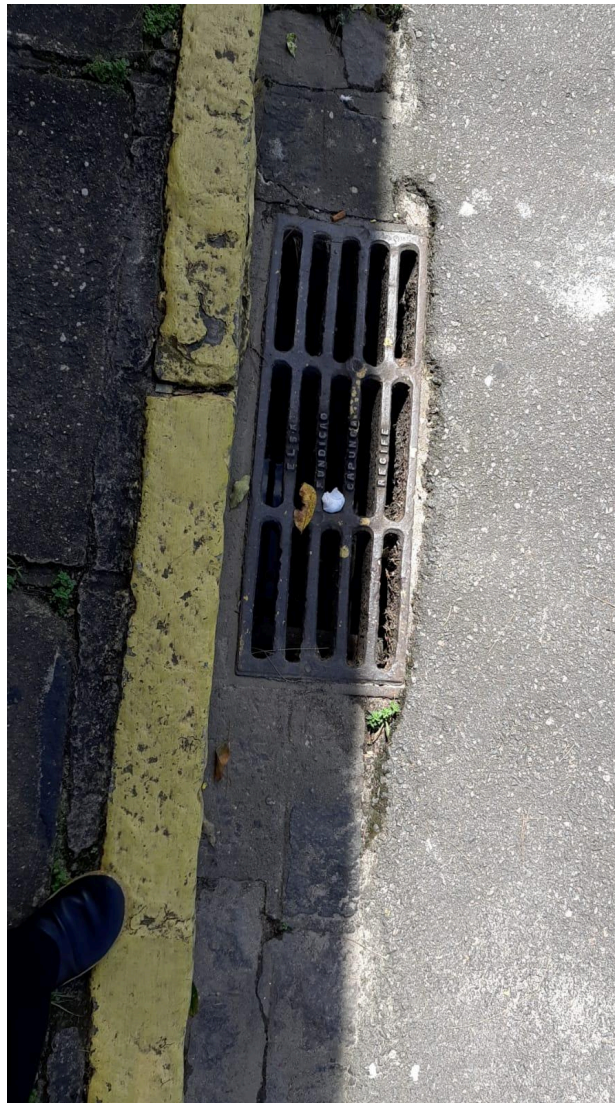
Figura 2. Grade de drenagem

4.2. Grade de Drenagem Ao Término do Corrimão

A tampa vazada da grede de drenagem instalada ao término dos degraus interfere na orientação, dificulta a utilização de bengala longa e pode provocar instabilidade.

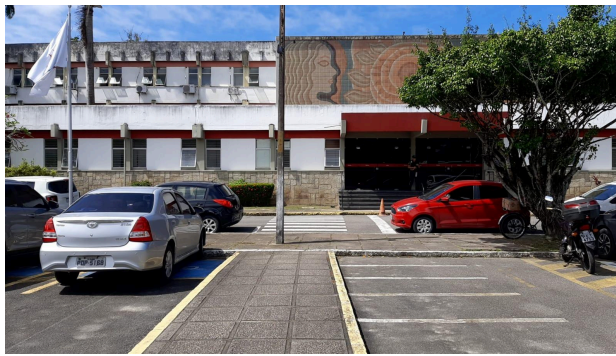
Figura 3. Poste de iluminação

4.3. Poste Ao Término da Faixa de Pedestres

O poste da rede elétrica fixo ao final da faixa para travessia, configura - se como um obstáculo fixo tanto para pessoas com deficiência visual quanto para aqueles com mobilidade reduzida, a ausência de piso tátil.

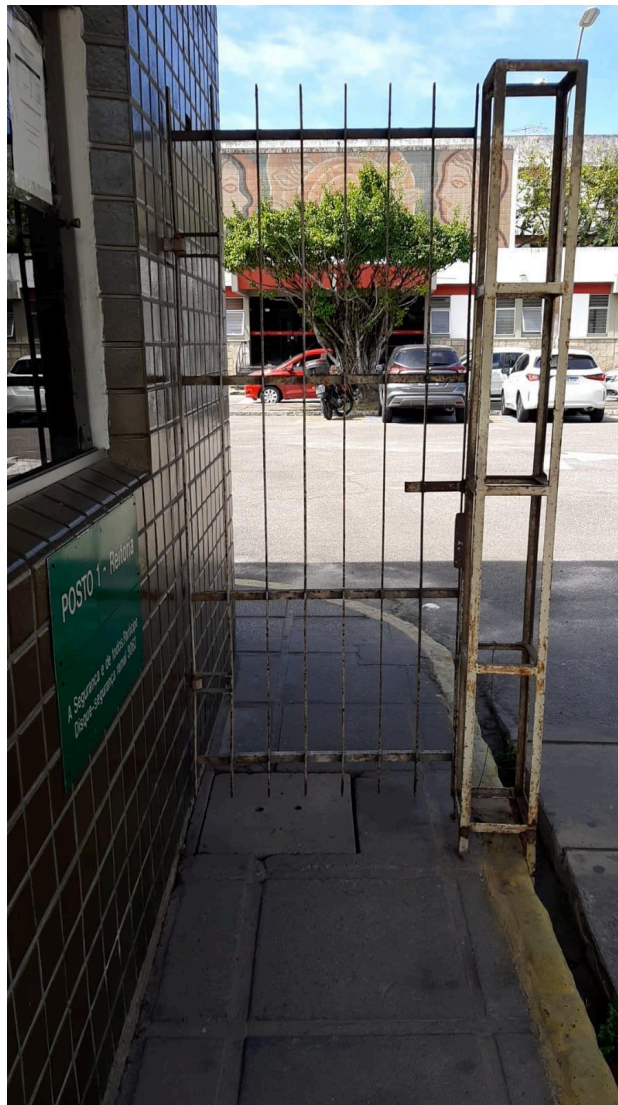
Figura 4. Portão de Pedestre

4.4. Portão de Pedestres Fechado

Portão de acesso aos pedestres ao lado da guarita, BR 101. Por encontrar-se fechado durante o horário de expediente, ocasiona a circulação dos pedestres em vias com veículos em movimento. O risco de sinistros automobilísticos é constante e torna o espaço público inacessível.

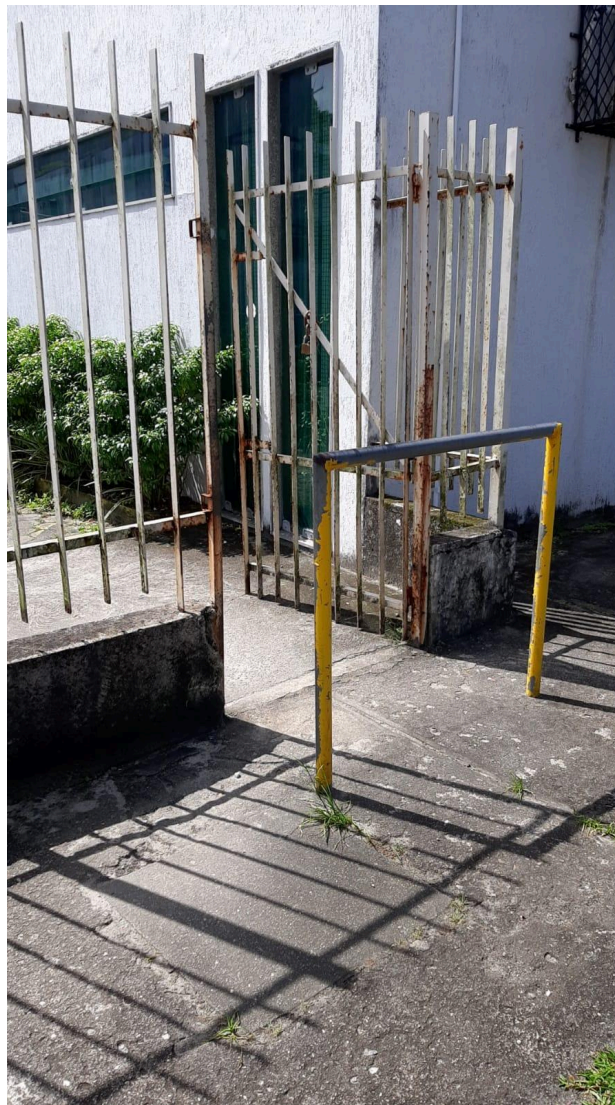
Figura 5. Barras Metálicas

A ausência de pintura contrastante dificulta a percepção das barras metálicas por pessoas com baixa visão. Sob a perspectiva normativa, a inconformidade também se relaciona às diretrizes da ABNT NBR 9050, que estabelece a necessidade de contraste visual e sinalização adequada em elementos construtivos e mobiliários.

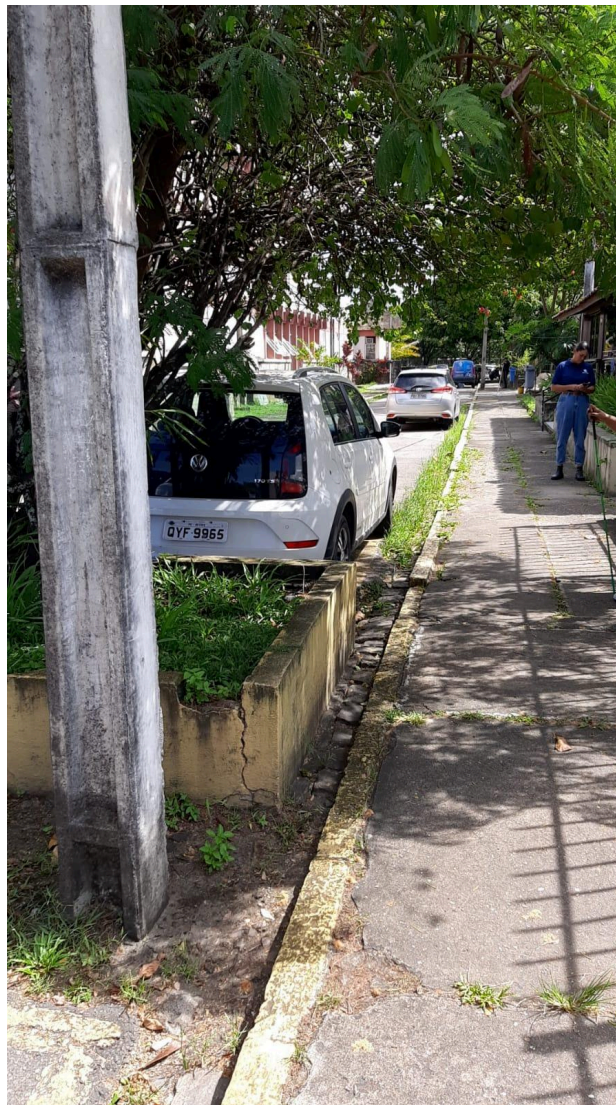
Figura 6. Rota acessível

4.5. Piso Irregular e Obstrução por Poste

Redução da faixa livre de circulação por desnível/ elevação do calçamento e deslocamento inseguro entre veículos estacionados. O percurso oferece risco inerente à queda.
