REVISTA TÓPICOS

RESTAURAÇÃO E READAPTAÇÃO DE CASARÃO NO DISTRITO DE PENDANGA, IBIRAÇÚ, ES

RESUMO

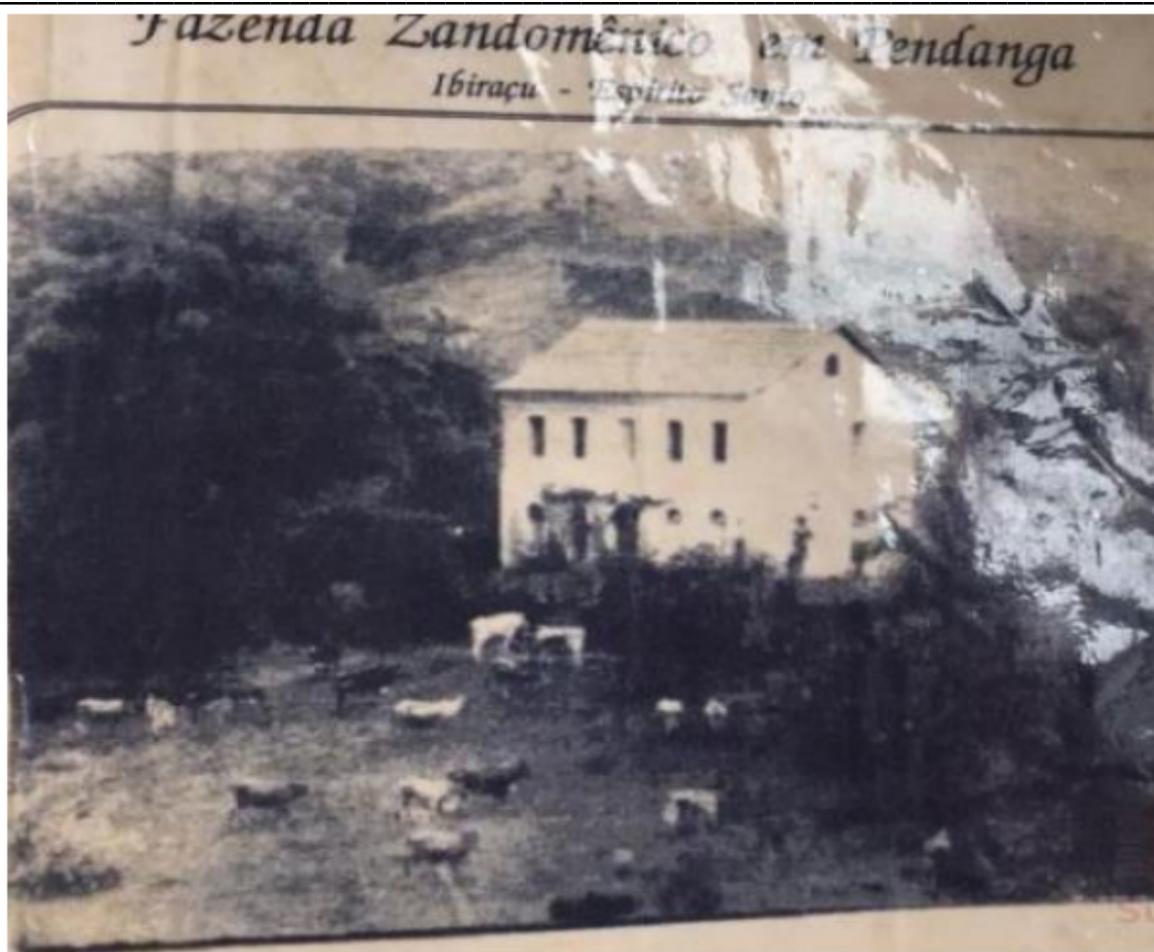
Figura 07: Casarão Zandomênico

Giacomo Zandomenego conquistou com muito esforço o seu pedaço de terra onde, além do gado, cultivava o plantio de café, diversos tipos de árvores frutíferas para abastecimento de sua família, e nele construiu um imponente casarão (Figura 07).

Na construção as paredes foram feitas de tijolos de adobe e pedra marruada com 54 centímetros de espessura. As portas e janelas constituídas com madeira de lei retirada da própria região, as divisórias do interior do imóvel feita de tabique retirada da mata que faz parte do cenário do lugar (Figura 08).

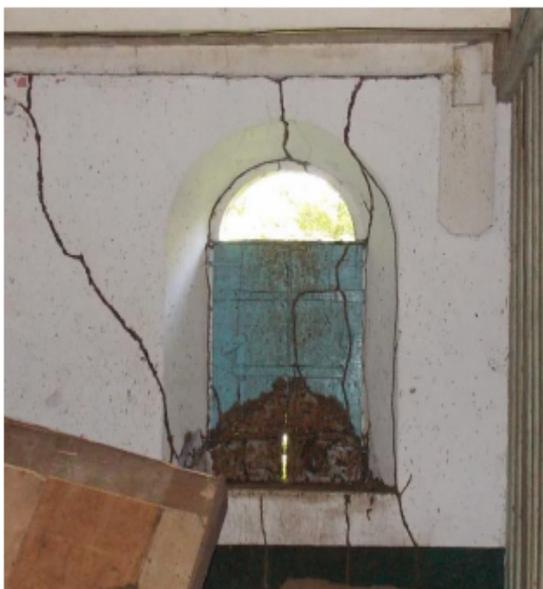
Atualmente o imóvel encontra-se sem condições de uso, as portas e janelas danificadas pela ação do tempo infestação de insetos xilófagos (cupins, marimbondo, formigas) (Figura 11 e 12), animais mamíferos voadores (morcegos) distribuídos por toda edificação (Figura 13). Recentemente, foi atacado por vândalos, e teve vários elementos foram roubados como as peças do assoalho de madeira, além da depredação (Figura 14). Nota-se a presença de entulho nos ambientes como garrafas, papéis, pedaços de madeiras e demais objetos (Figura 15). A vegetação já toma conta de parte das paredes externas do imóvel, (figura 16) o que nos remete a pensar na

Figura 11: Colônia de Insetos xilófagos
(cupins)

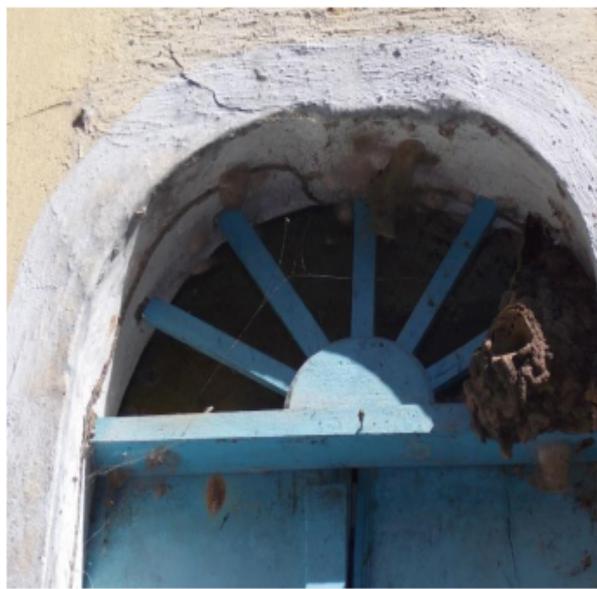
Figura 12: Colônia de Insetos xilófagos
(marimbondo)

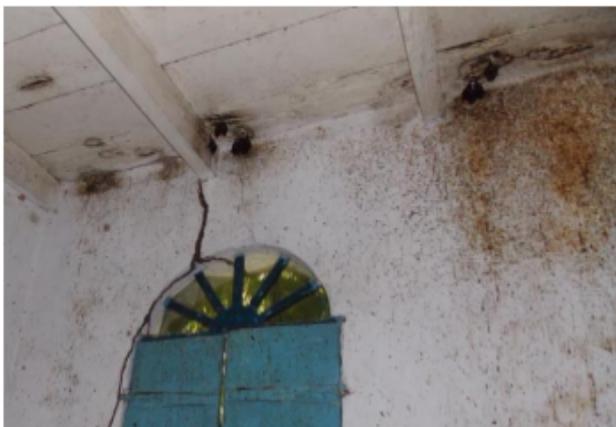
Figura 13: Presença de fezes de morcegos

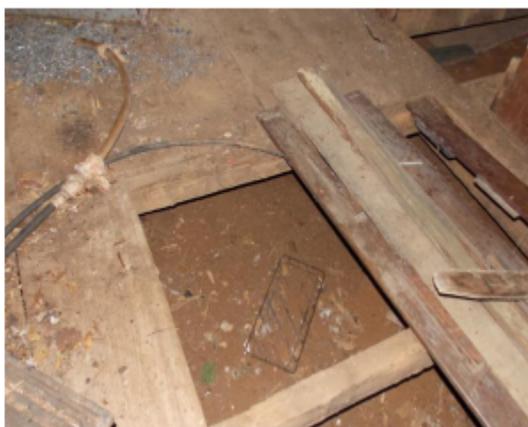
Figura 14: Ausência de peças do asso

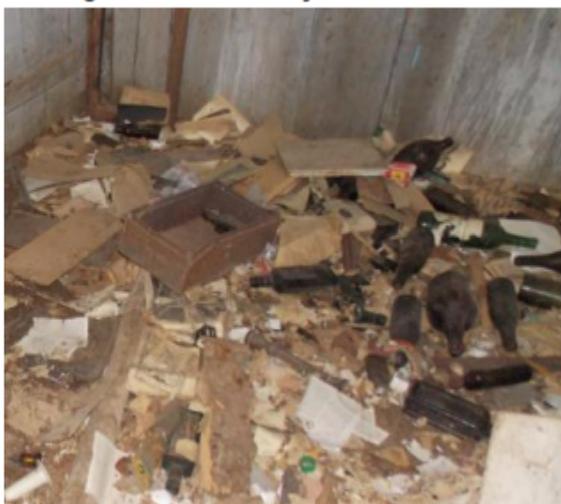
Figura 15: Presença de entulhos

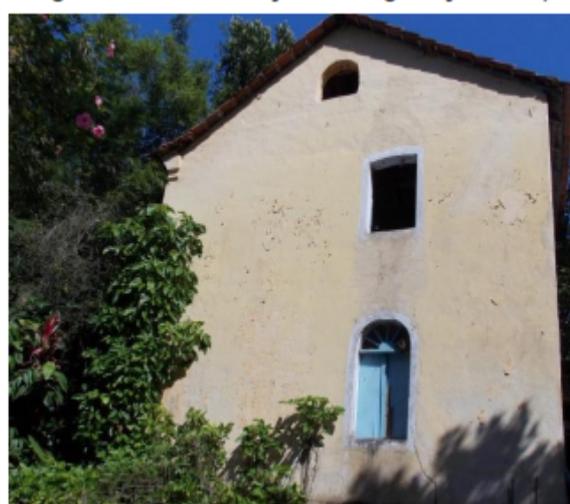
Figura 16: Presença de vegetação na pa

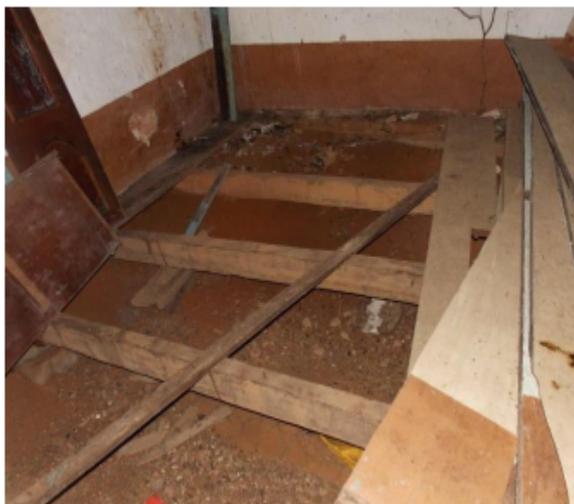
O imóvel hoje traz com muita clareza as características primitivas da sua construção, já que sofreu poucas alterações ao longo do tempo. Porém, encontra-se em péssimo estado de conservação. No pavimento térreo a madeira do piso foi praticamente toda removida por vândalos, (Figura 17) janelas e portas estão apodrecidas com a presença constante de umidade, (Figura 18) as paredes encontram-se com várias rachaduras, parte da escada foi removida e a parte permanente está com o madeiramento bastante desgastado.

Figura 17: Remoção do piso pavimento
térreo

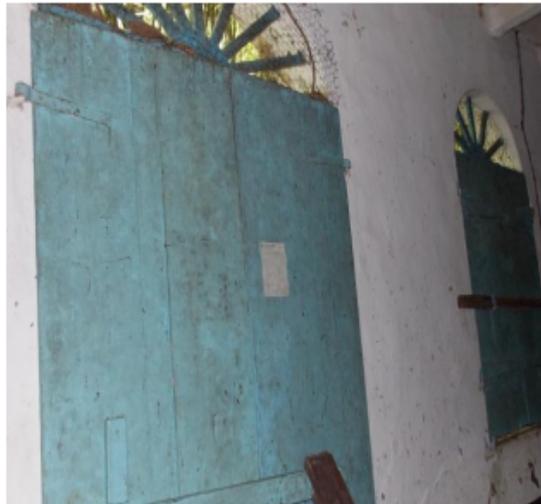
Figura 18: Presença de umidade nas
portas e janelas

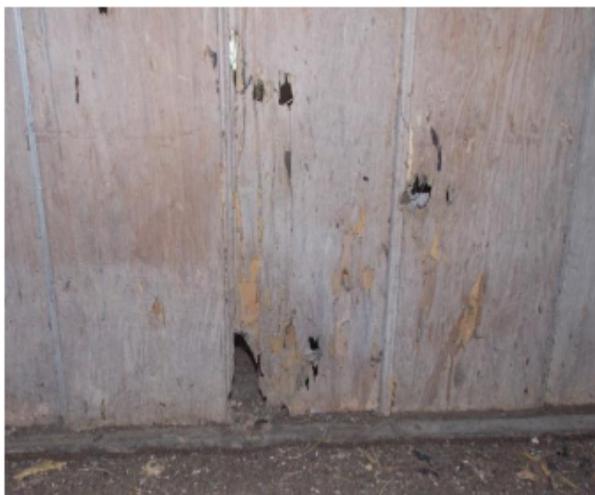
No pavimento superior, as divisórias de madeira encontram-se danificadas devido à agressão por insetos xilófagos (cupins) (Figura 19). O piso de madeira apresenta estado deplorável com sujidades e o assoalho do sótão apresenta lacunas causadas pelo apodrecimento da madeira e por falta de manutenção. Em alguns pontos o telhado está com o madeiramento bastante desgastado e com perdas de matéria nas telhas. Já não existe mais piso original na cozinha, que está tomada por entulhos (Figura 20).

Figura 19: Divisórias de madeira

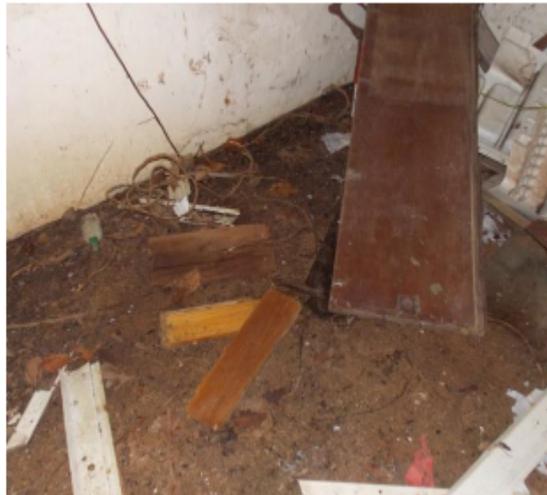
Figura 20: Cozinha

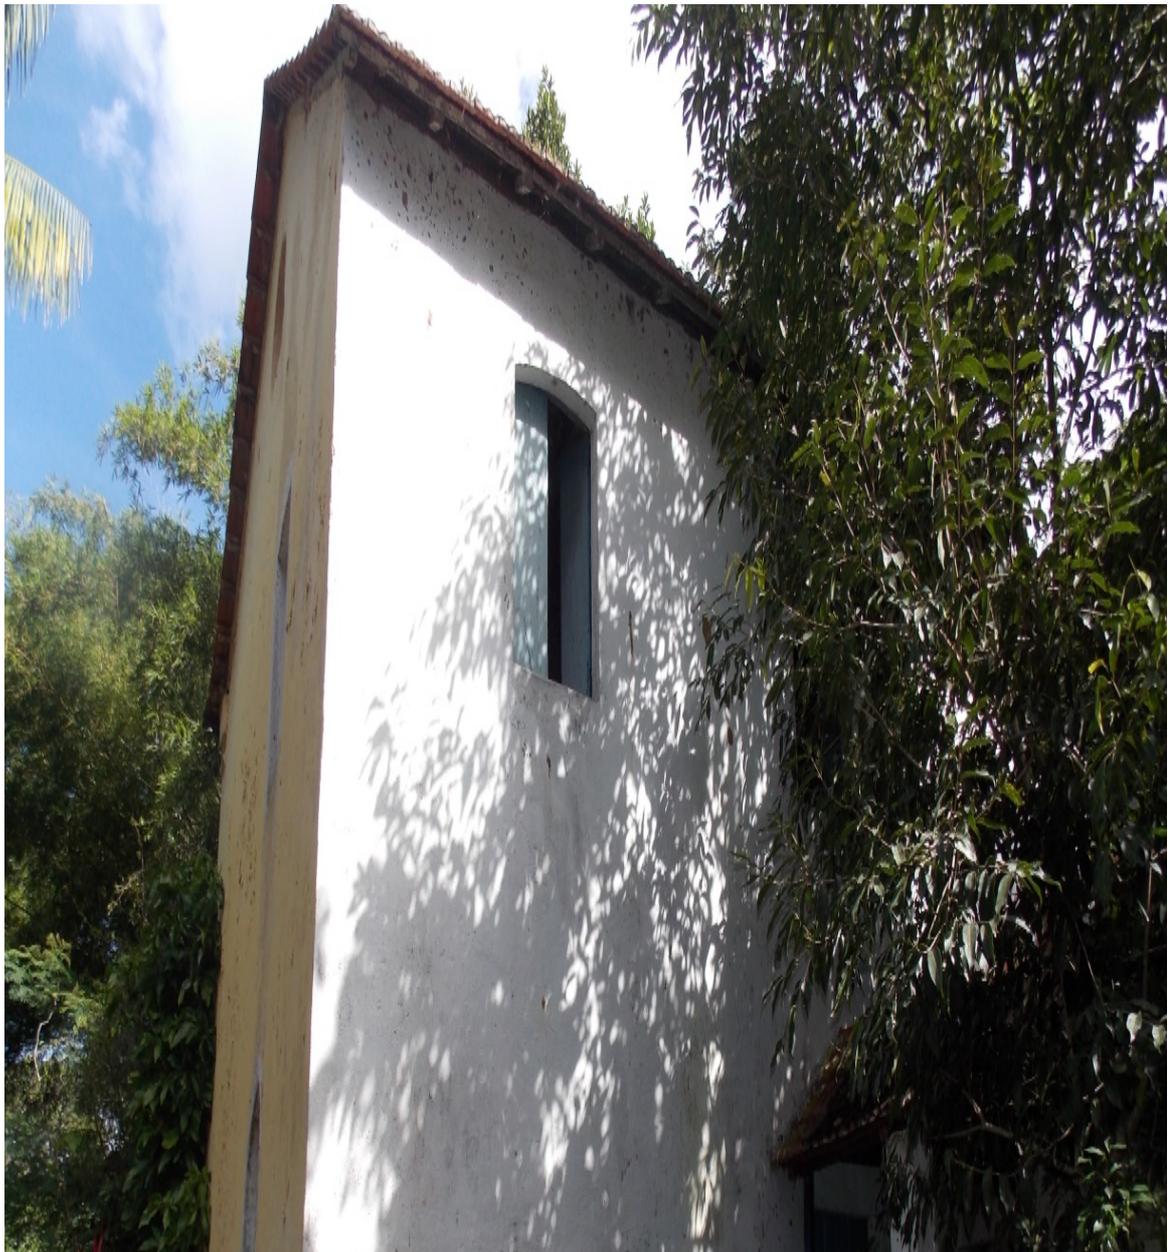
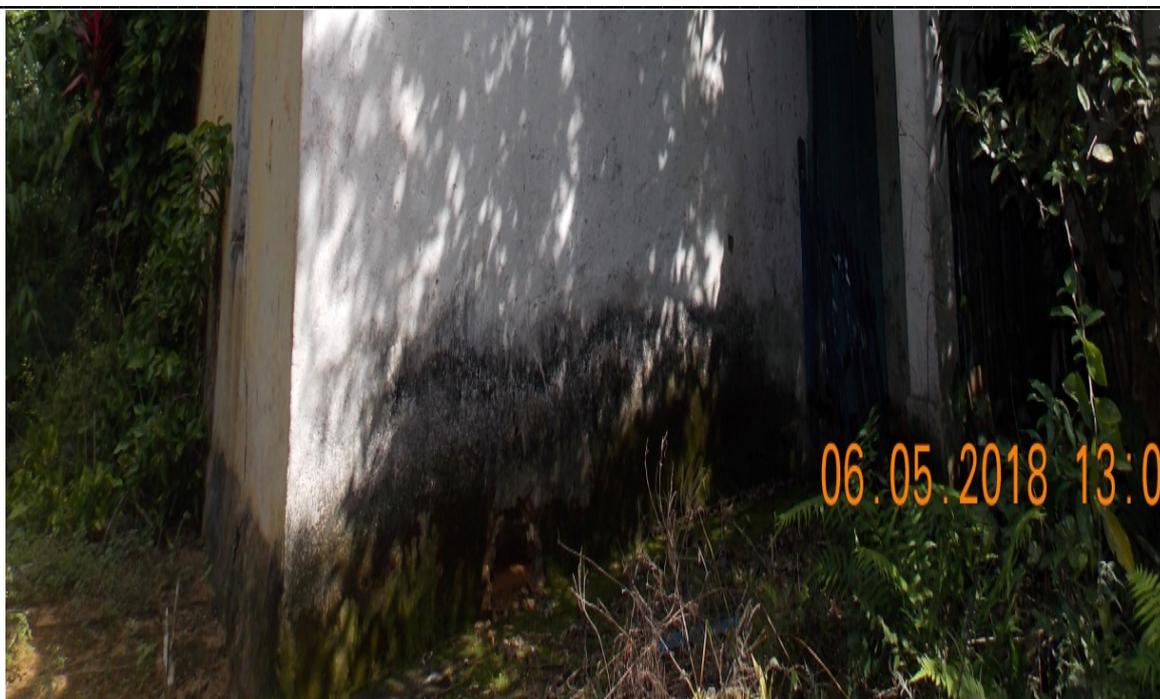
Figura 21: Casarão fachada posterior

sala de estudo. Está abandonado, se deteriorando com o passar dos anos. Permaneceram muitos de seus traços originais, porém, o imóvel está perdendo a sua história por falta de uso (Figura 21).

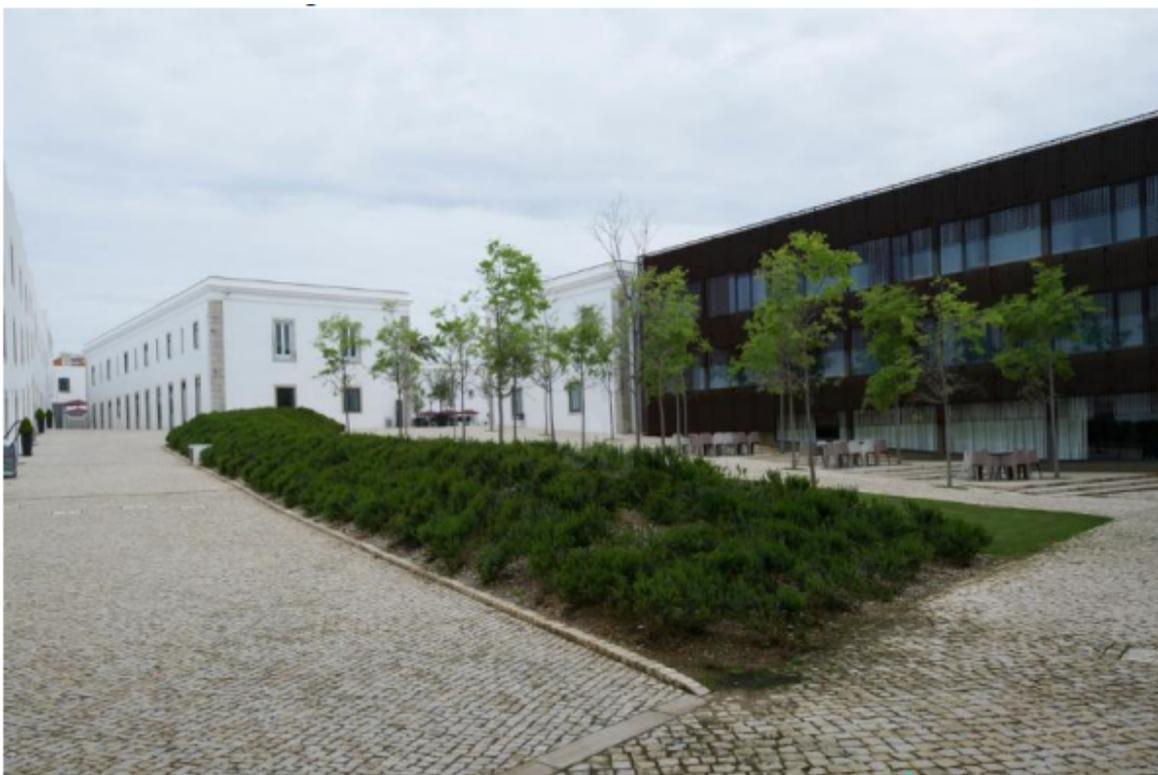
Em relação à reconversão de uso, a pousada demandou a construção de um novo espaço com características contemporâneas, manteve a simetria da construção antiga, porém, utilizou materiais que deixavam evidente a época da construção (Figura 23).

Figura 23: Novo anexo da Pousada Cascais

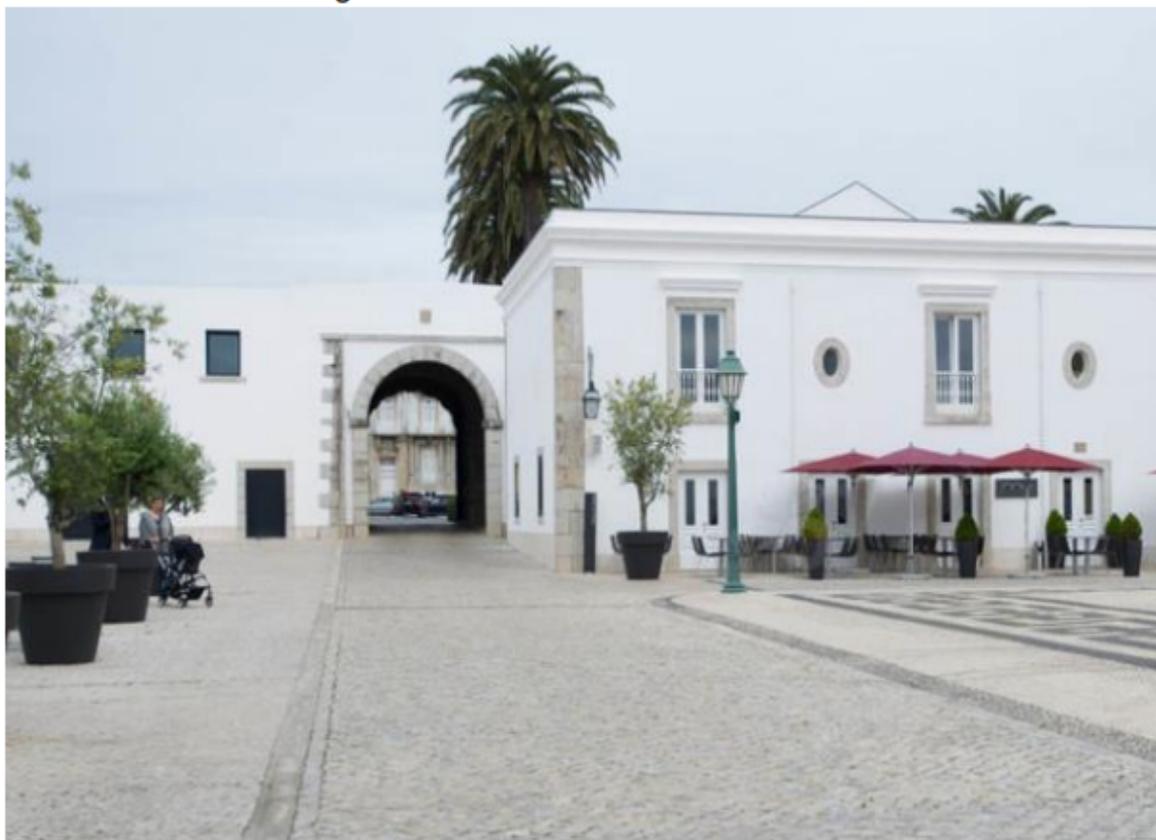
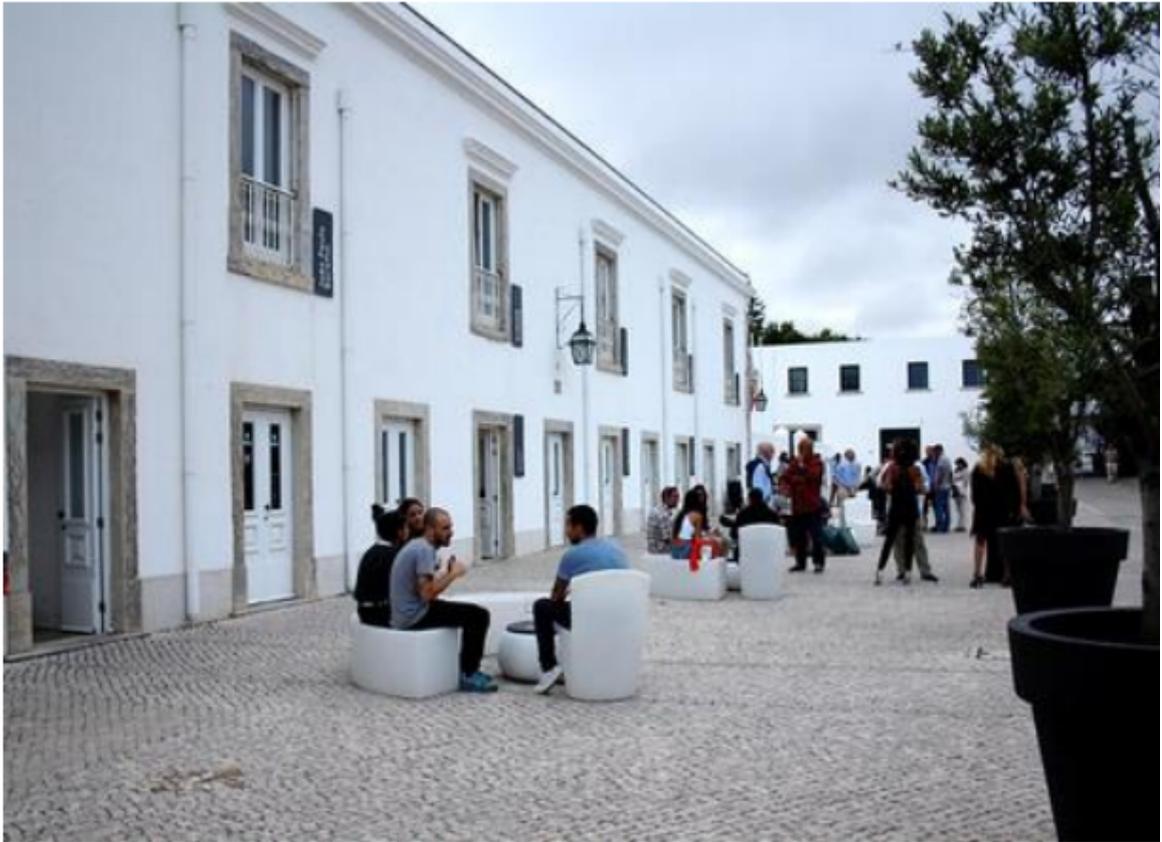
Em relação à acessibilidade, apresenta espaços amplos para circulação. Observa-se também a presença de rampas, uma das soluções que será privilegiada em nosso projeto (Figura 24 e 25).

Figura 25: Área de lazer Pousada Cascais

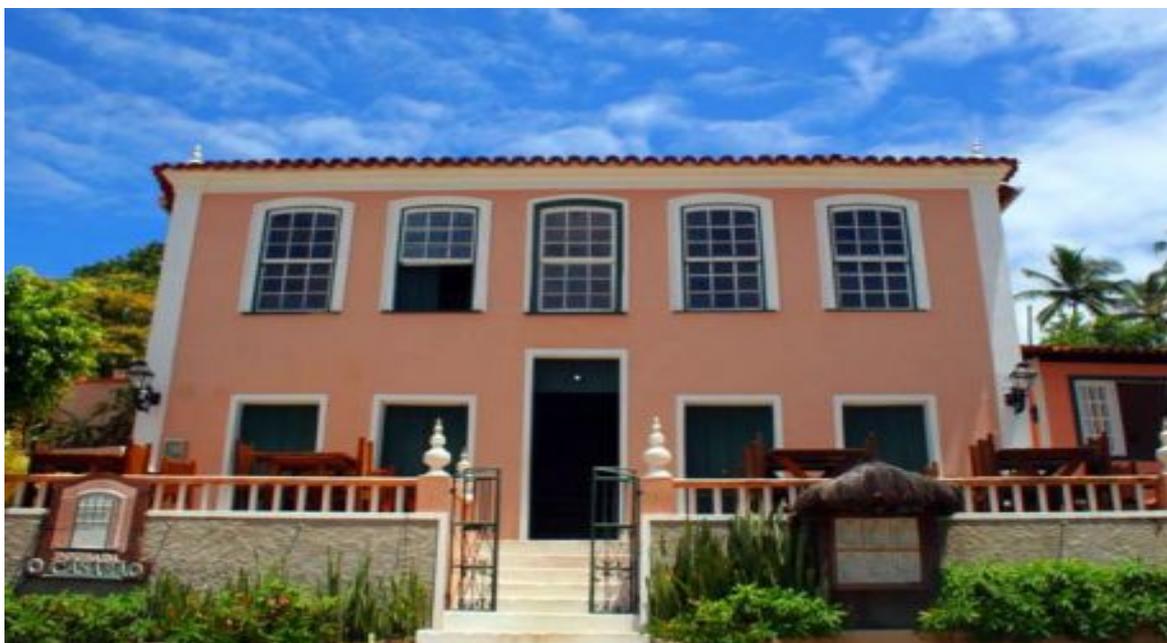
Em termo de solução proposta o bloco principal foi alterado com a ampliação para a instalação de um restaurante, preservando as características originais da fachada, mantendo a simetria da construção antiga (Figura 27).

Figura 27: Pousada Casarão

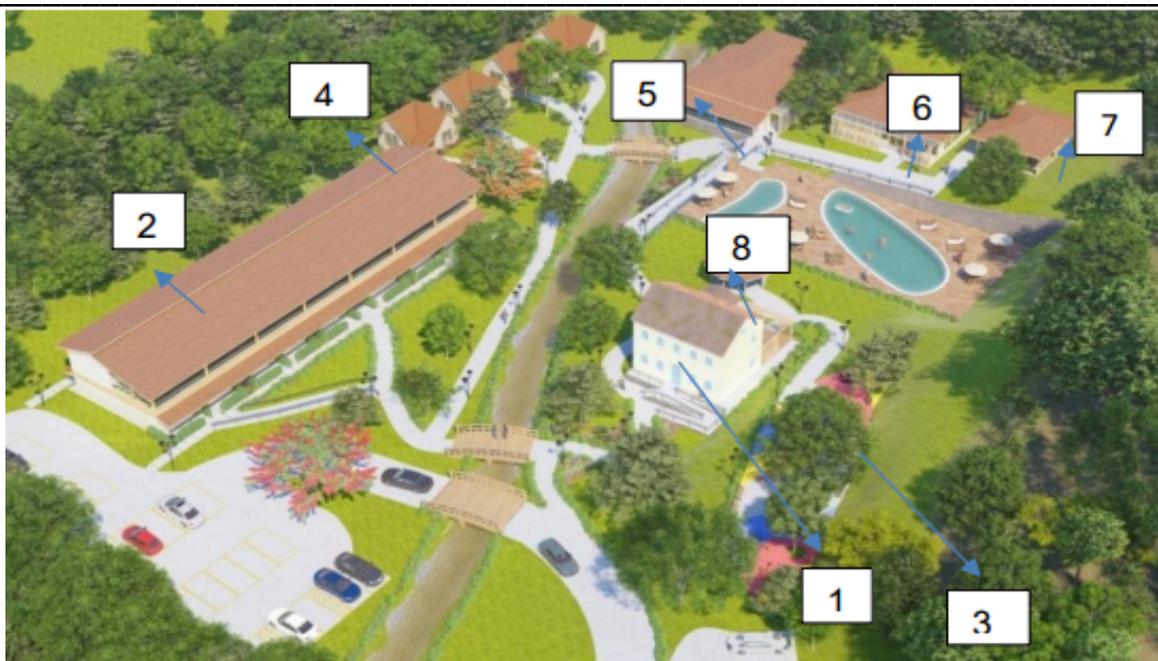
O projeto foi desenvolvido pensando na melhor disposição dos blocos a partir da análise da carta solar, e assim ficou distribuído dentro do terreno (Figura 41).

1. Casarão, 2. Pousada, 3. Praça, 4. Chalés, 5. Cozinha Gourmet, 6. Salão de Eventos, 7. Churrasqueira, 8. Espaço de jogos.

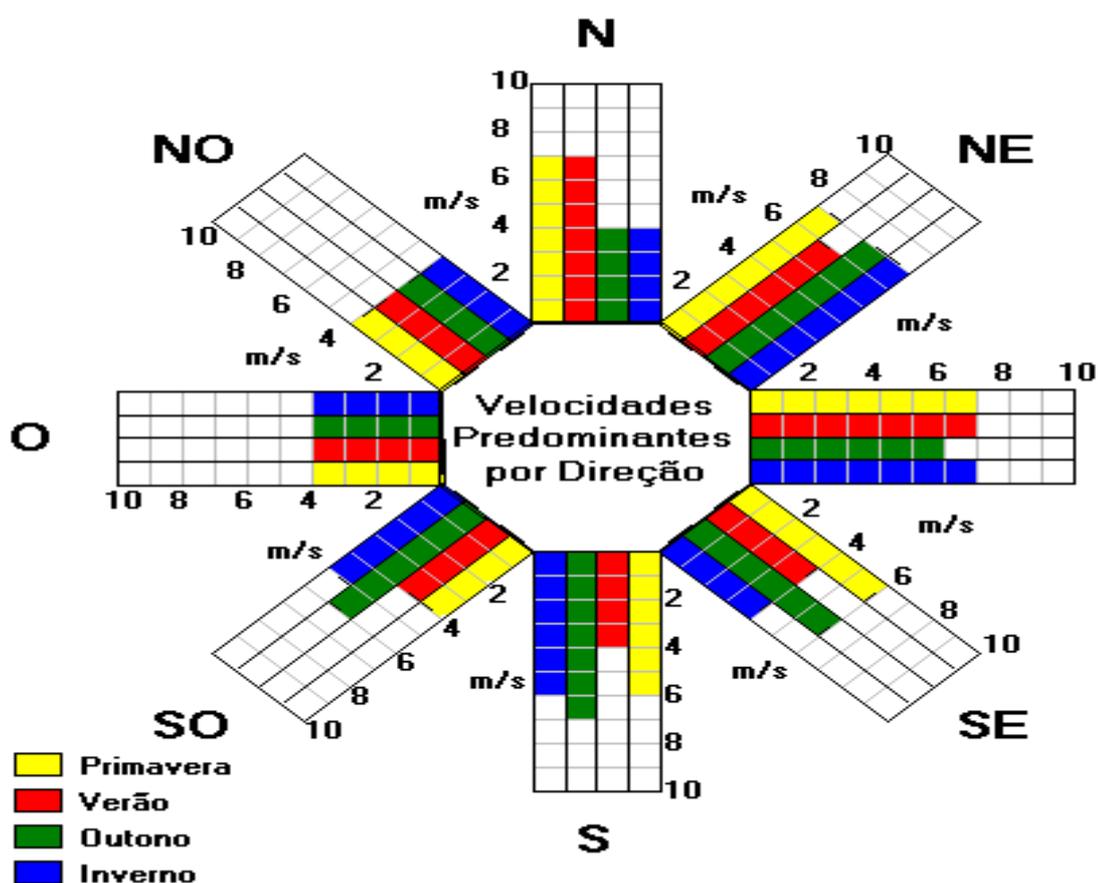
Figura 39: Velocidade predominante dos ventos

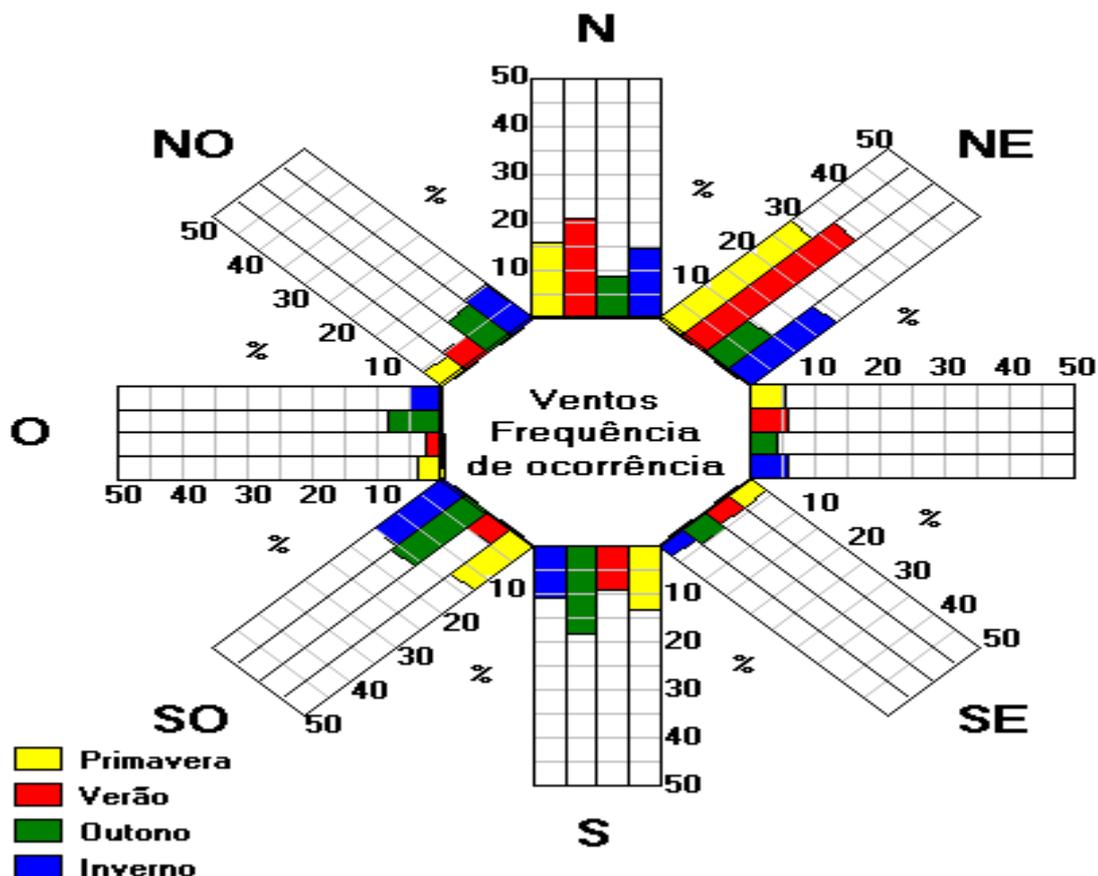
Figura 40: Frequência de ocorrência dos ventos

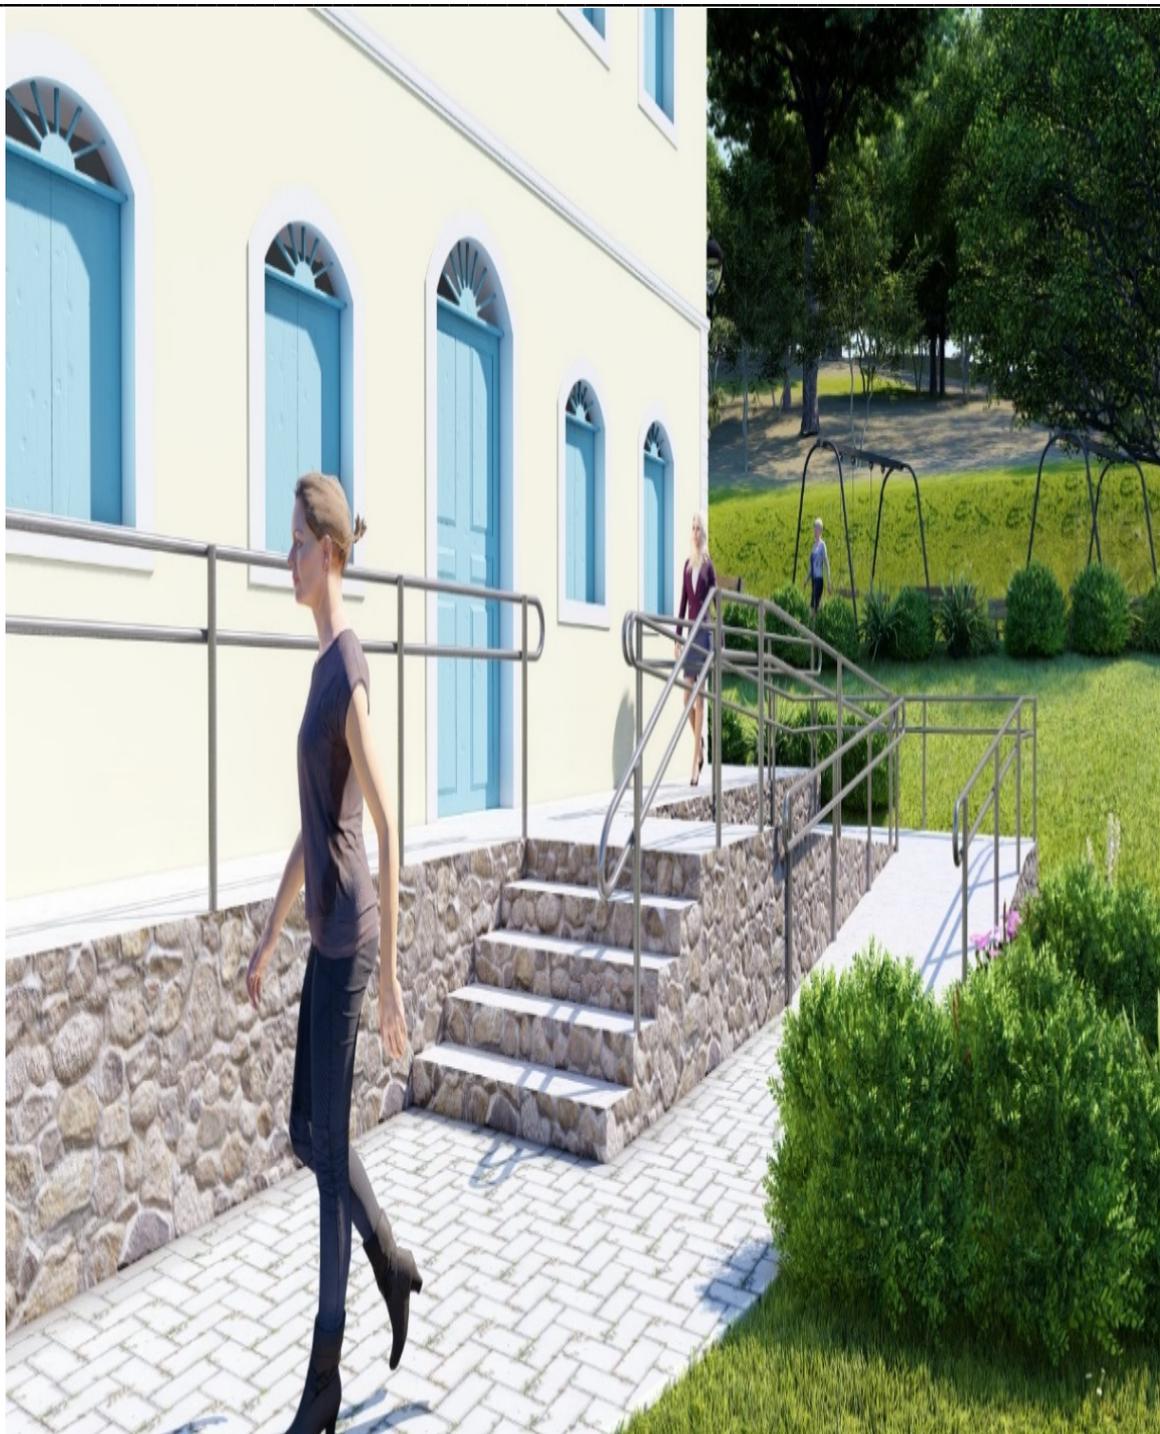
Figura 41: Escada e rampa de acesso

A solução proposta para o Casarão foi colocar uma rampa de acesso para pessoas com mobilidade reduzida ao lado da escada existente que foi redirecionada de forma a permitir a inclinação necessária para a rampa e corrimãos, respeitando as regras da norma da NBR 9050/2015 em questão de altura e largura permitindo assim o acesso ao ambiente do Casarão (Figura 41).

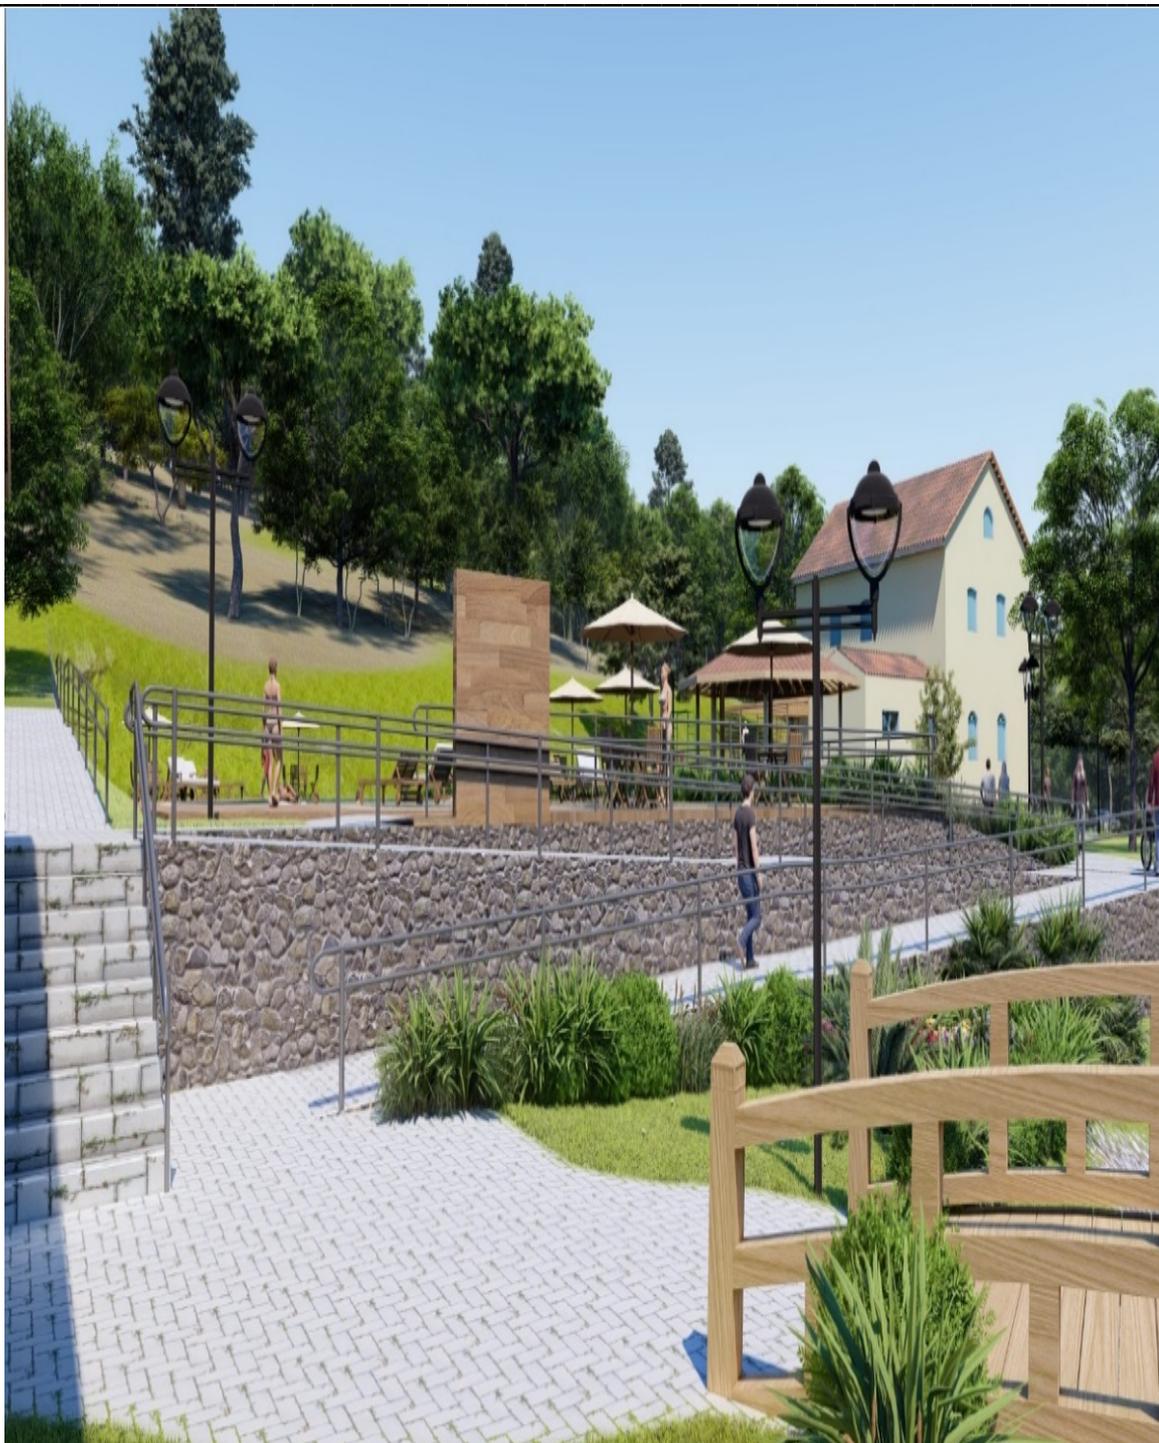
Figura 42: Escada e rampa de acesso

Do mesmo modo, foi projetado a escada e rampas com corrimãos em direção a piscina e aos espaços externos ligando todos os ambientes, por causa da razoável aclividade representada no terreno. Para dar condições de acesso a pousada aos chalés e ao estacionamento foram construídas pontes, uma para o trajeto com veículo e outras duas para o acesso de pedestres ligando as edificações facilitando assim, o acesso dos visitantes e das pessoas com mobilidade reduzida. O projeto considerou a proposta de intervenção corredores amplos, grandes espaços de circulação, levando em consideração a integração de rotas acessíveis (Figura 42).

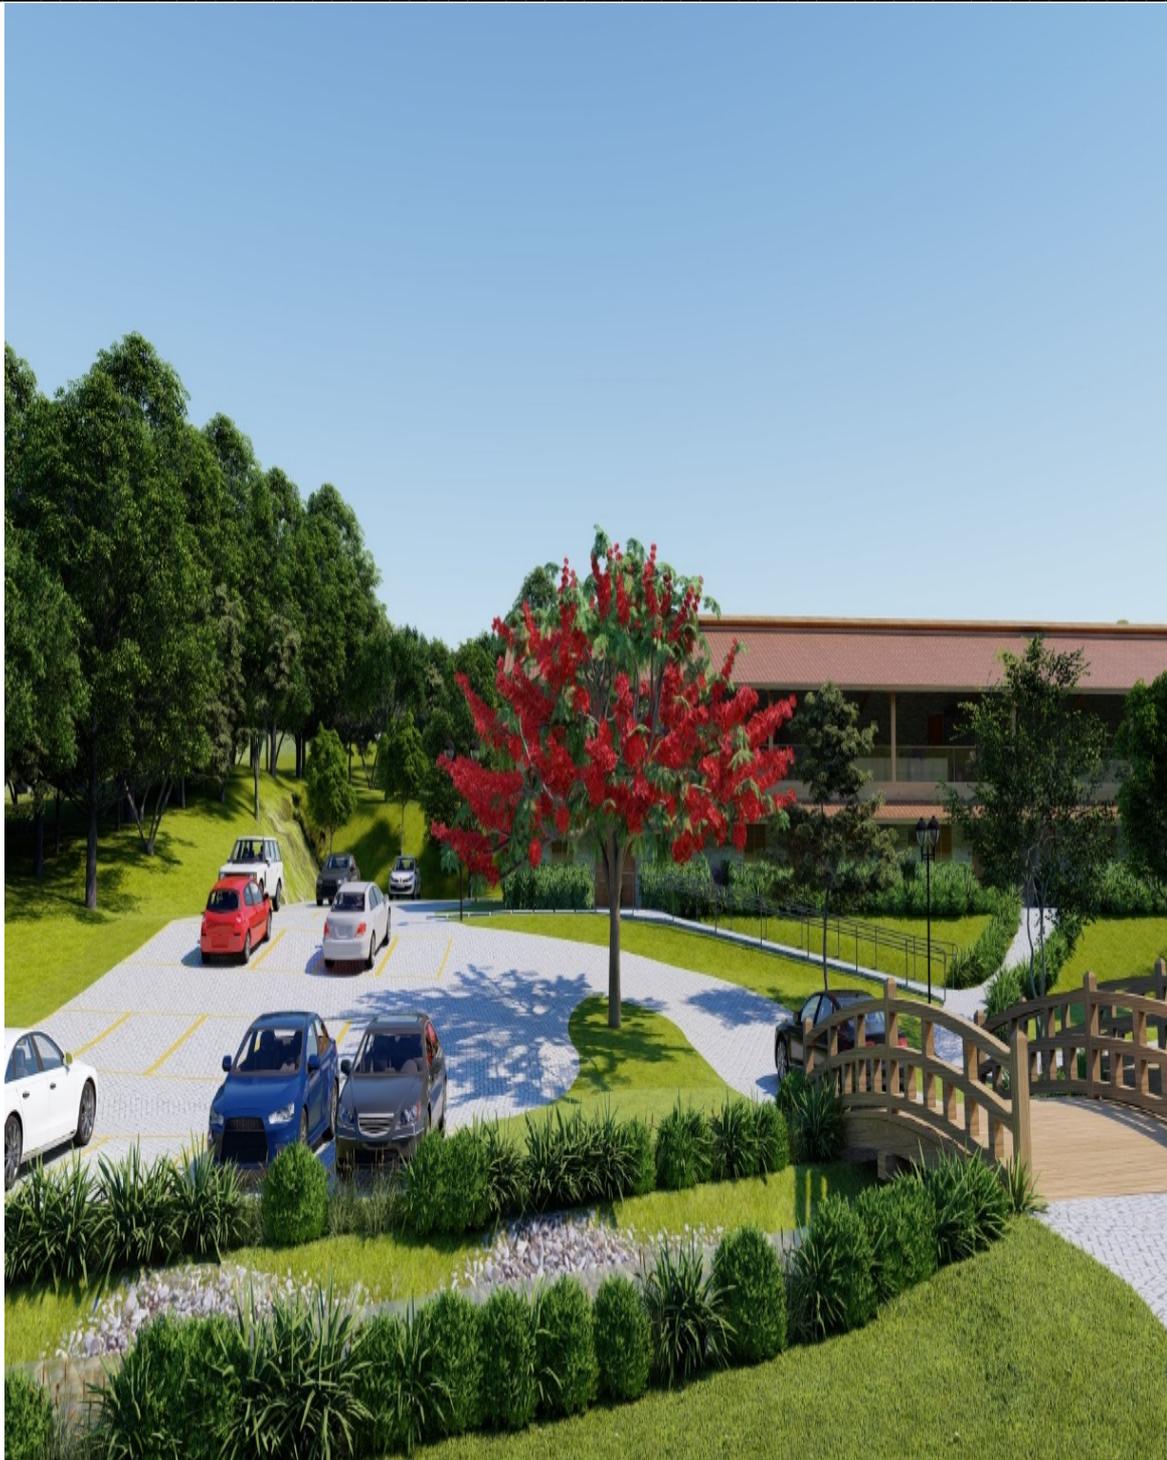
Figura 43: Estacionamento

As vagas para veículos (Figura 43) foram projetadas obedecendo ao disposto exigido pela norma de acessibilidade, que define a existência de dois tipos de vagas reservadas: para veículos que conduzam pessoas idosas e para veículos que conduzam ou sejam conduzidos por pessoas com deficiência.

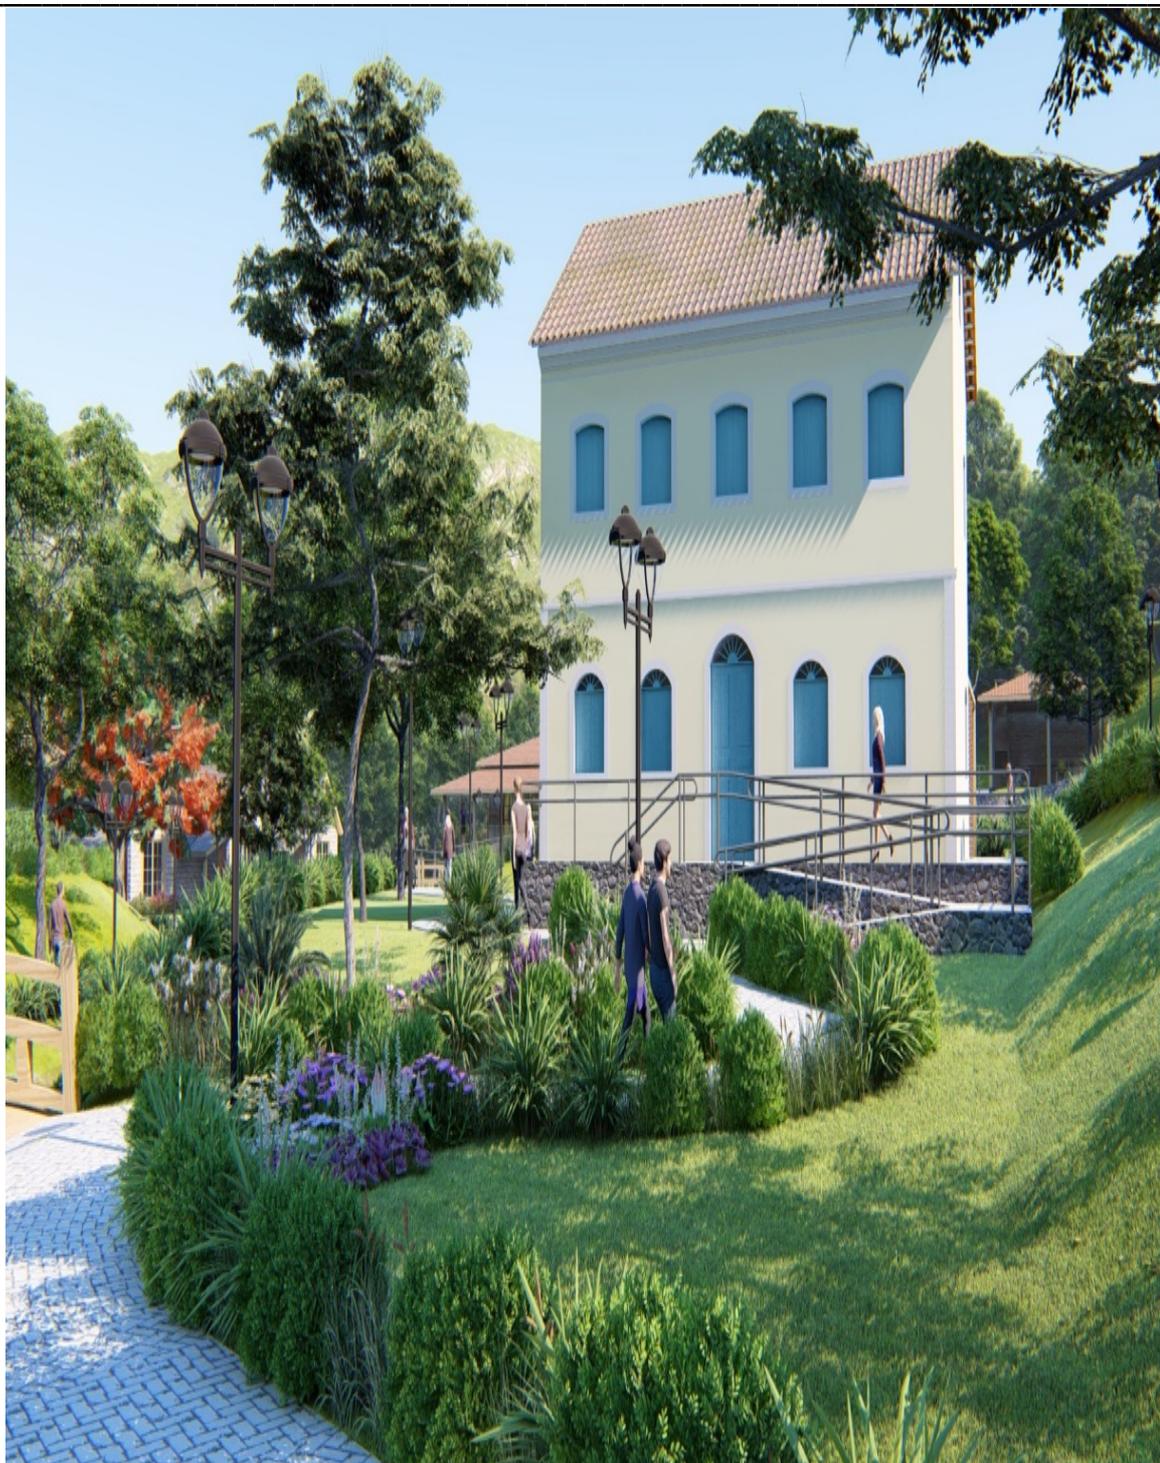
Figura 46: Fachada Casarão restaurado

Analisando as características e história da cidade, juntamente com o lugar em que o casarão está situado, chega-se à conclusão que para reconversão de uso, o melhor uso seria de uma Pousada (Figura 46, 47 e 48).

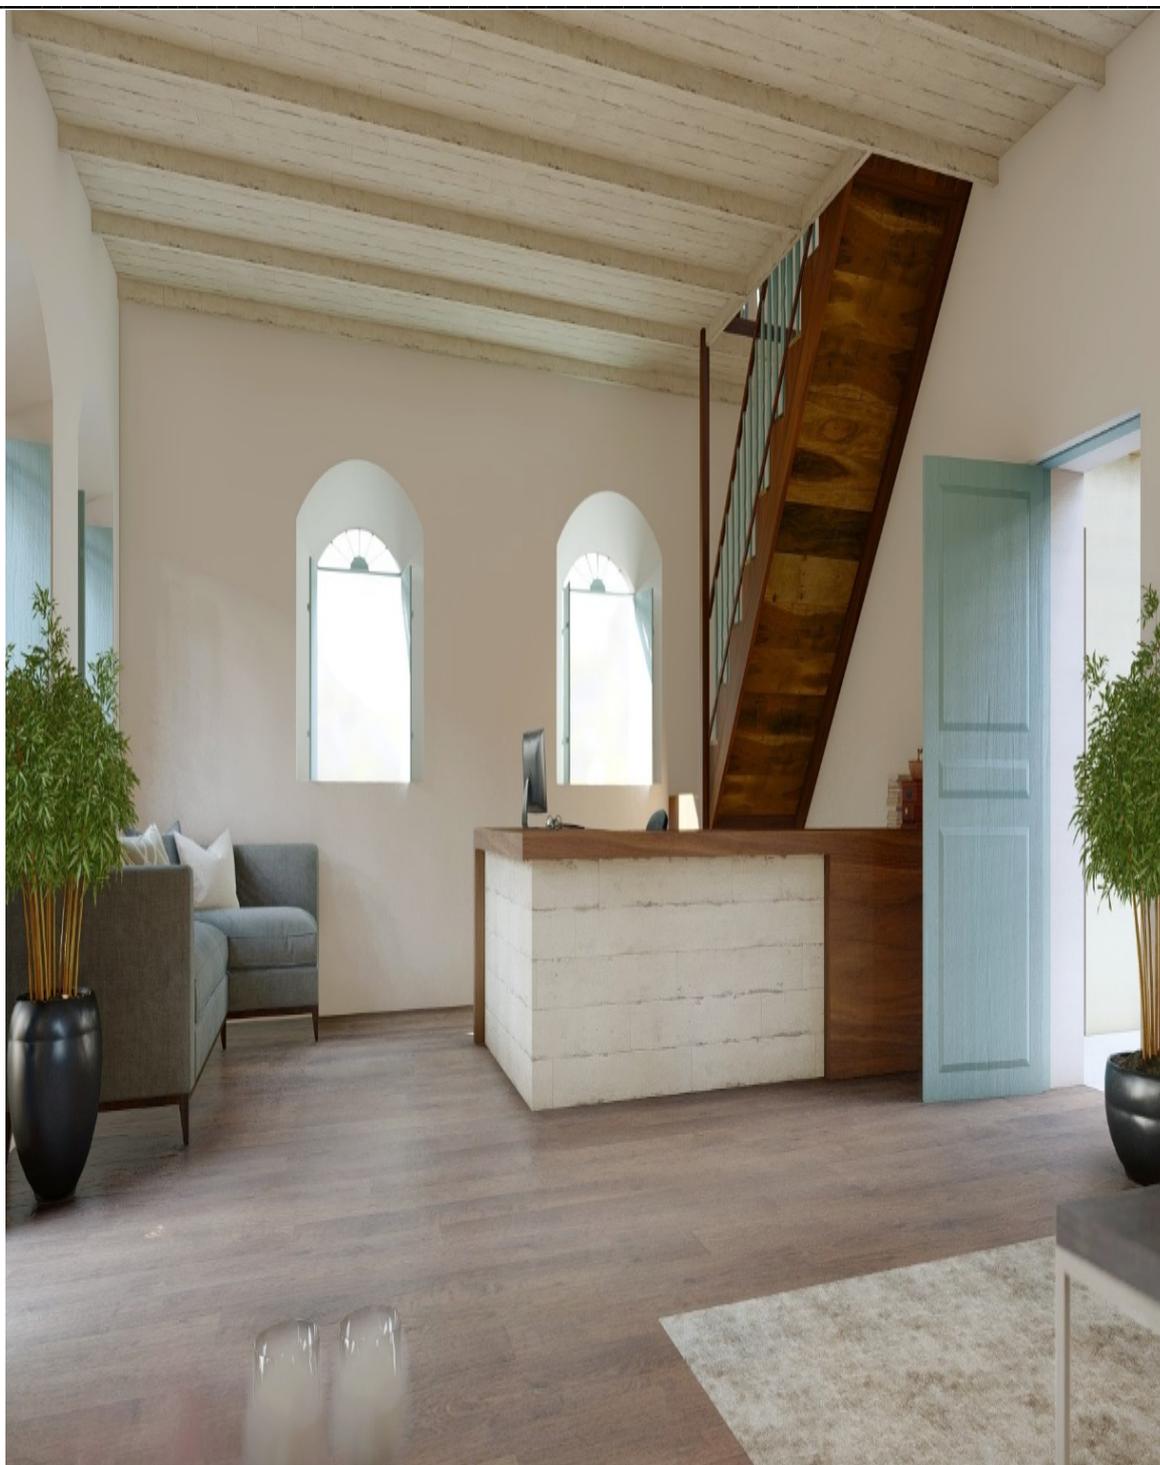
Figura 57: Recepção/ Lounge (vista 01)

Após a realização do estudo da edificação e tendo como parâmetros o que deve ser preservado, restaurado, demolido ou acrescentado, ficou definido a conservação do bem praticamente original, que possui características da arquitetura Italiana, com apenas algumas modificações para possibilitar a sua reutilização e readaptação. O projeto propõe a preservação máxima de sua estrutura, prevendo no térreo a recepção, Lounge e banheiros, juntamente com uma circulação central que dá acesso aos demais anexos, respeitando assim as normas de acessibilidade (Figura 57 e 588).
