REVISTA TÓPICOS

RESTAURAÇÃO E READAPTAÇÃO DE CASARÃO NO DISTRITO DE PENDANGA, IBIRAÇÚ, ES

RESUMO

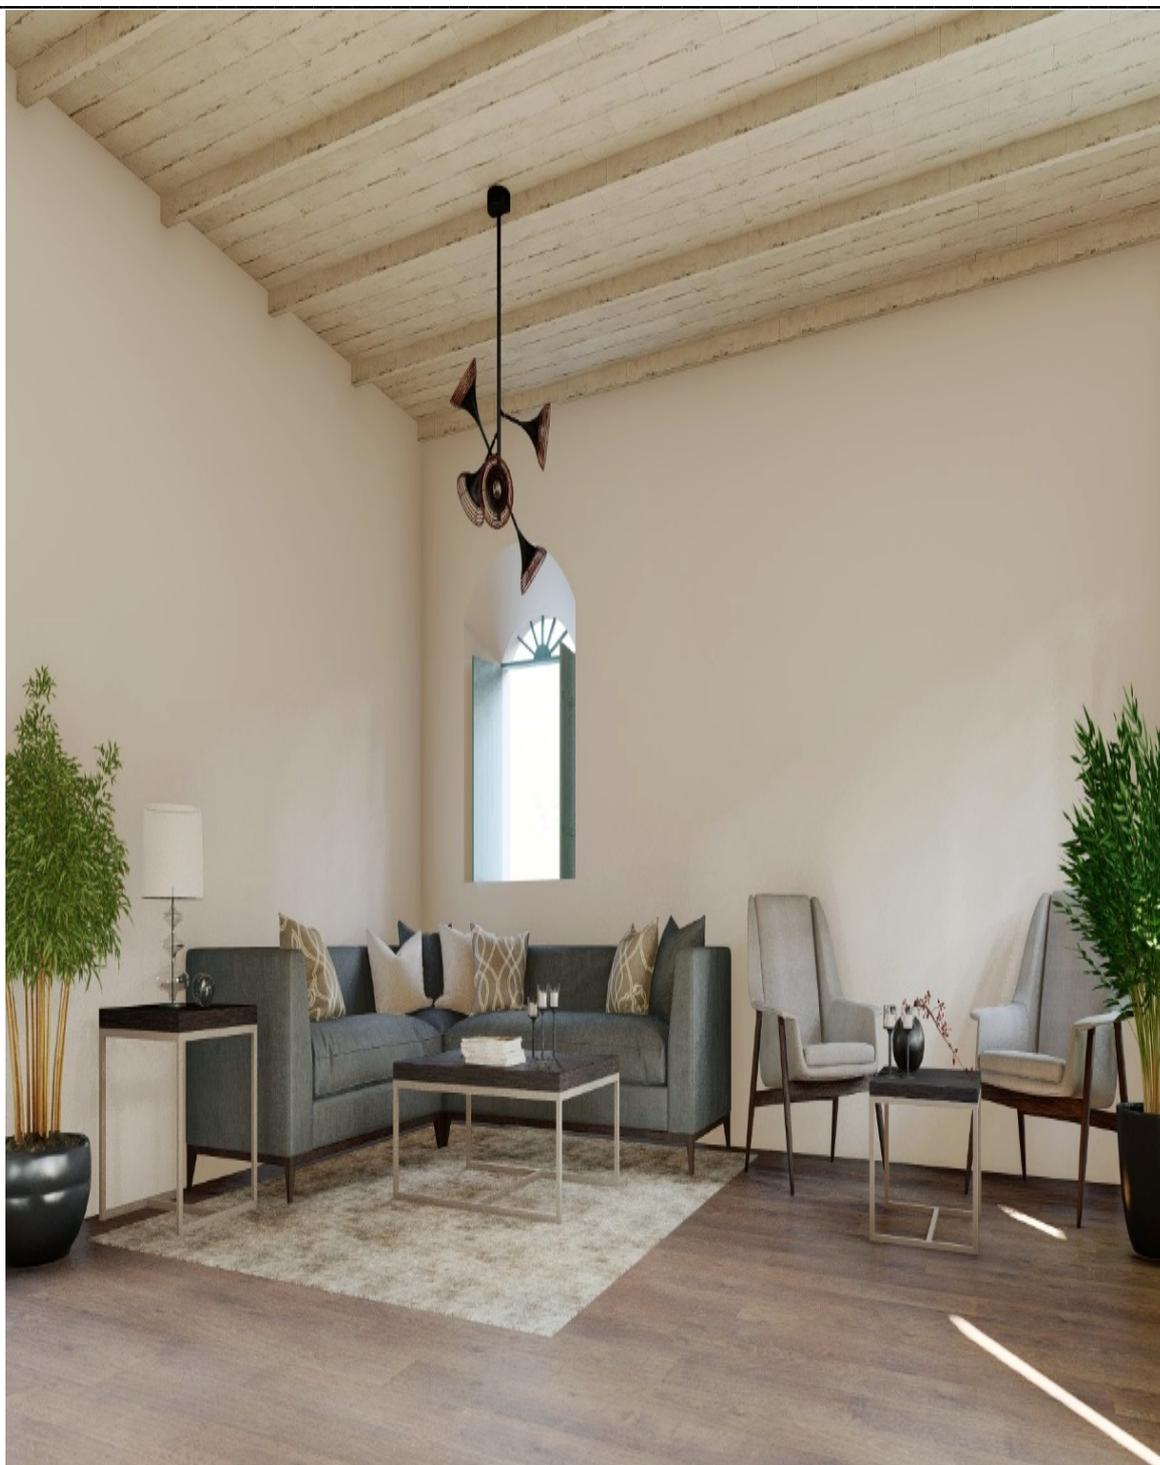
Figura 58: Recepção/ Lounge (vista 02)

Após a realização do estudo da edificação e tendo como parâmetros o que deve ser preservado, restaurado, demolido ou acrescentado, ficou definido a conservação do bem praticamente original, que possui características da arquitetura Italiana, com apenas algumas modificações para possibilitar a sua reutilização e readaptação. O projeto propõe a preservação máxima de sua estrutura, prevendo no térreo a recepção, Lounge e banheiros, juntamente com uma circulação central que dá acesso aos demais anexos, respeitando assim as normas de acessibilidade (Figura 57 e 588).

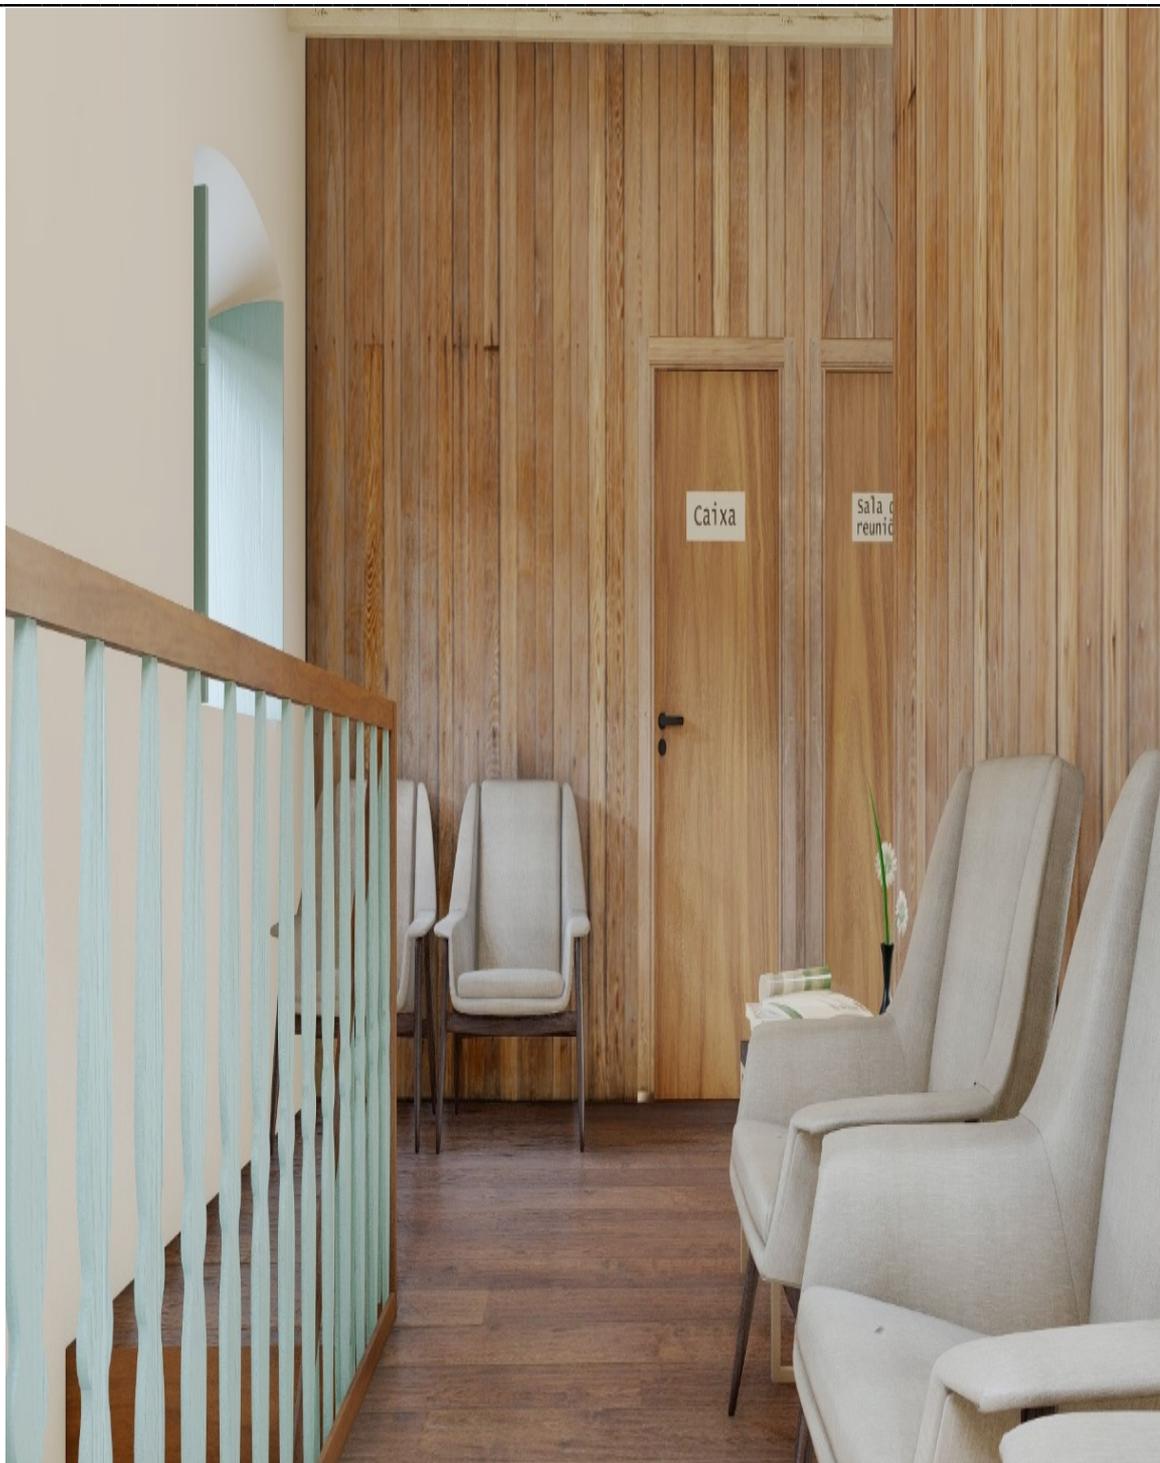
Figura 59: Recepção/ Espera (vista 01)

Já no segundo piso, foi proposto a área administrativa da pousada com recepção/espera, gerência, depósito, sala de reunião e caixa. (Figura 59 e 60).

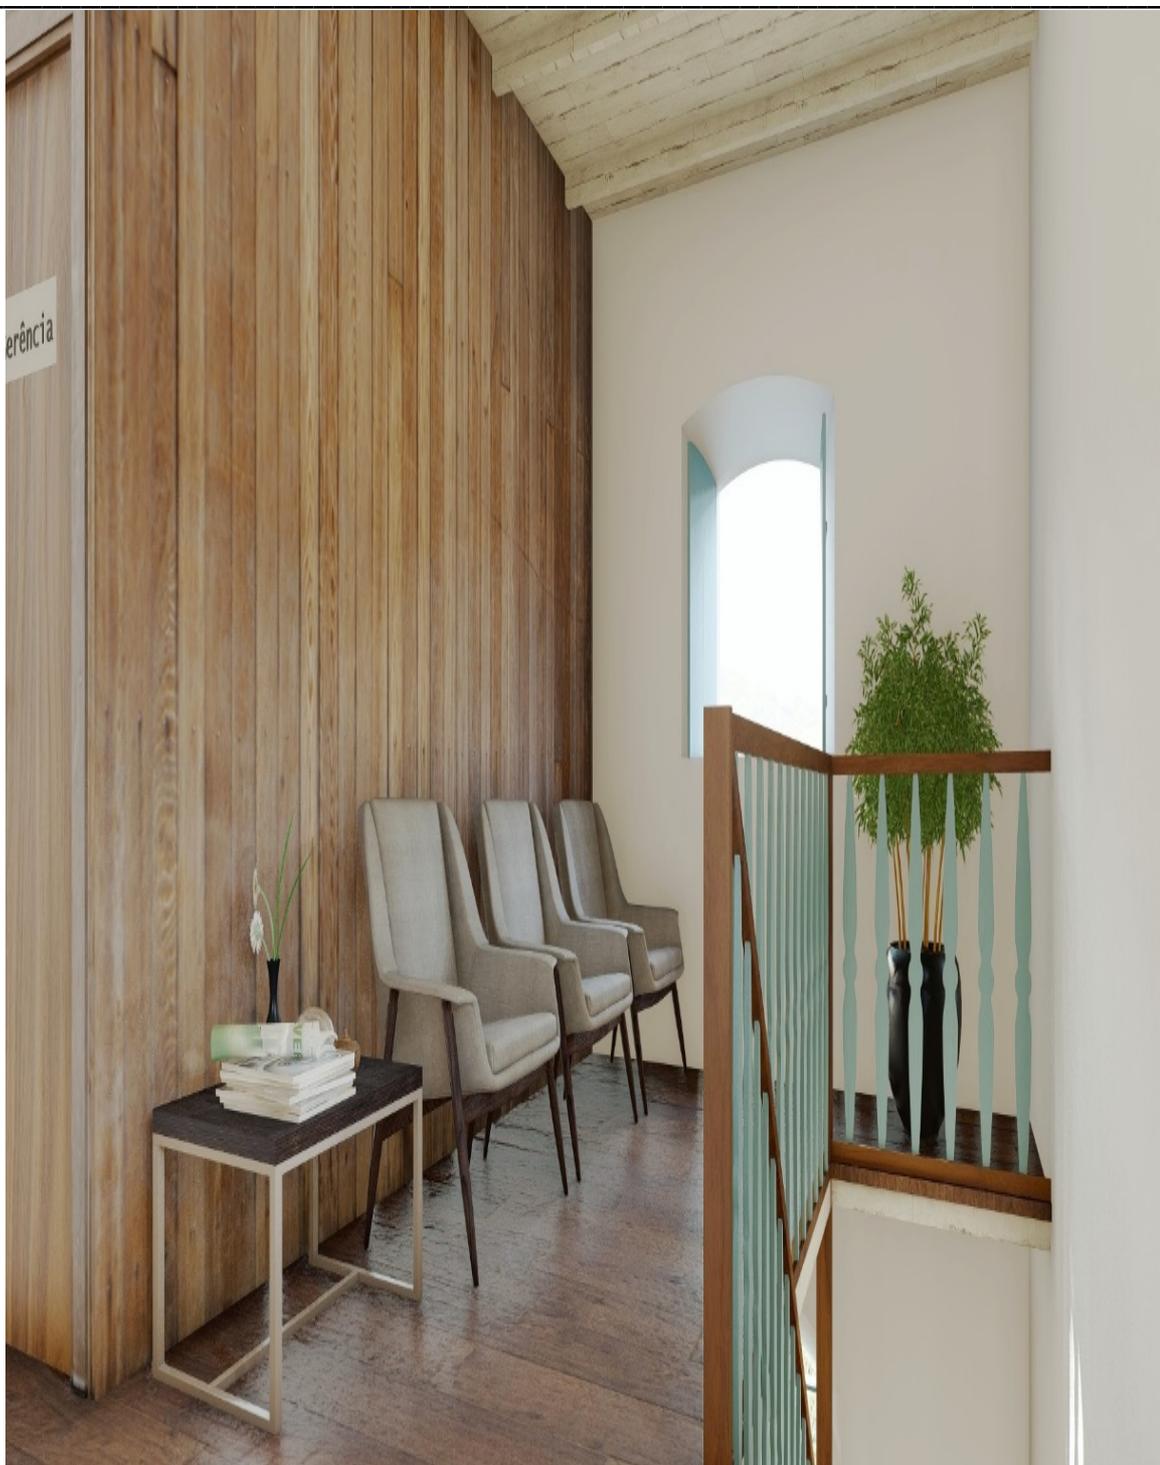
Figura 61: Recepção/ Espera (vista 03)

De acordo com a Carta de Cracóvia, caso seja necessário, para o adequado uso do edifício, a incorporação de partes espaciais e funcionais mais extensas, deve refletir-se nelas a linguagem da arquitetura atual (CRACÓVIA, 2000, item 4), (Figura 61).
