**PROCESSO DE  
ANTROPIZAÇÃO E EROÇÃO  
COSTEIRA DA ORLA DE  
PIUMA, ESPÍRITO SANTO,  
BRASIL**

**ANTHROPOGENIC PROCESSES AND COASTAL EROSION ALONG THE  
SHORELINE OF PIUMA, ESPÍRITO SANTO, BRAZIL**

Ciências Exatas e da Terra, Ciências Biológicas • 03/06/2026

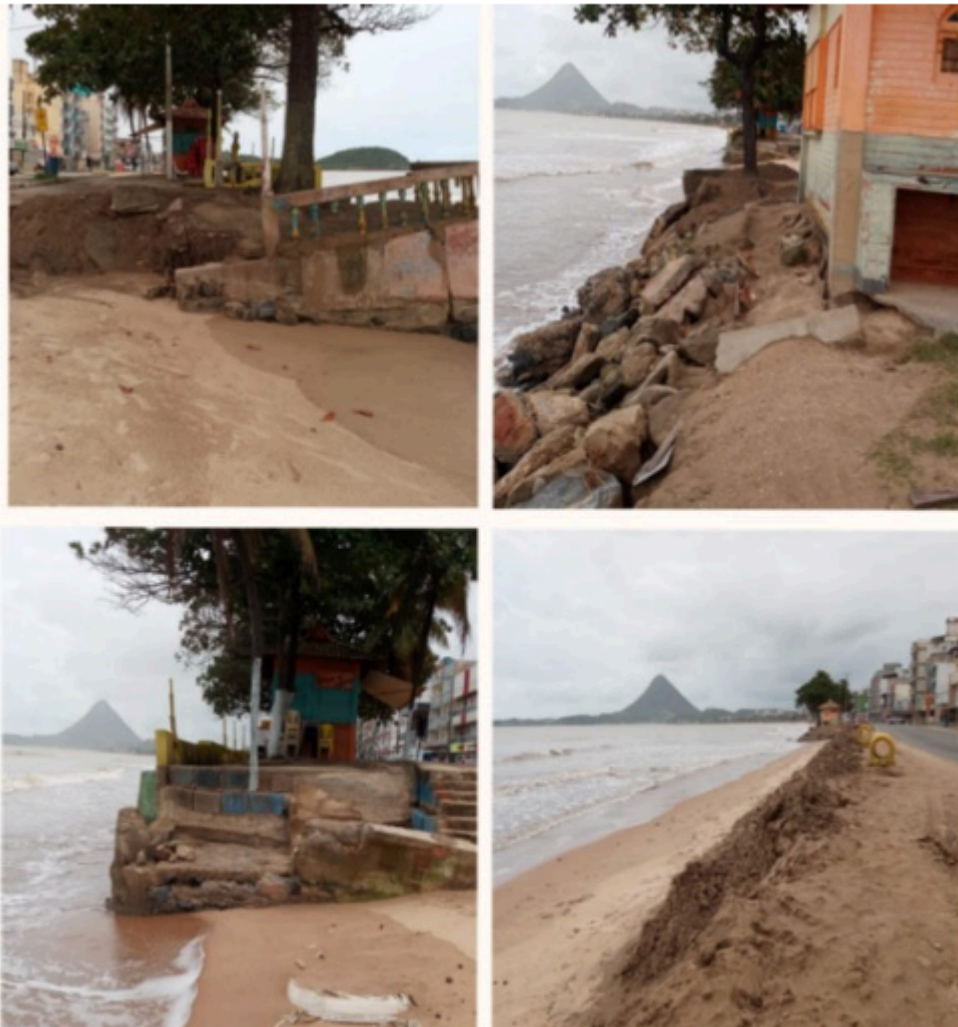
**Figura 3** - Estado erosivo da orla de Piúma durante o ano de 2023. Fonte: Autor.

Ao longo dos anos, a erosão costeira na orla do município de Piúma mostrou-se inexorável, avançando até as proximidades da rodovia, conforme relatado em uma matéria jornalística do Jornal A Tribuna, datada de 2016 (Figura 3 C).

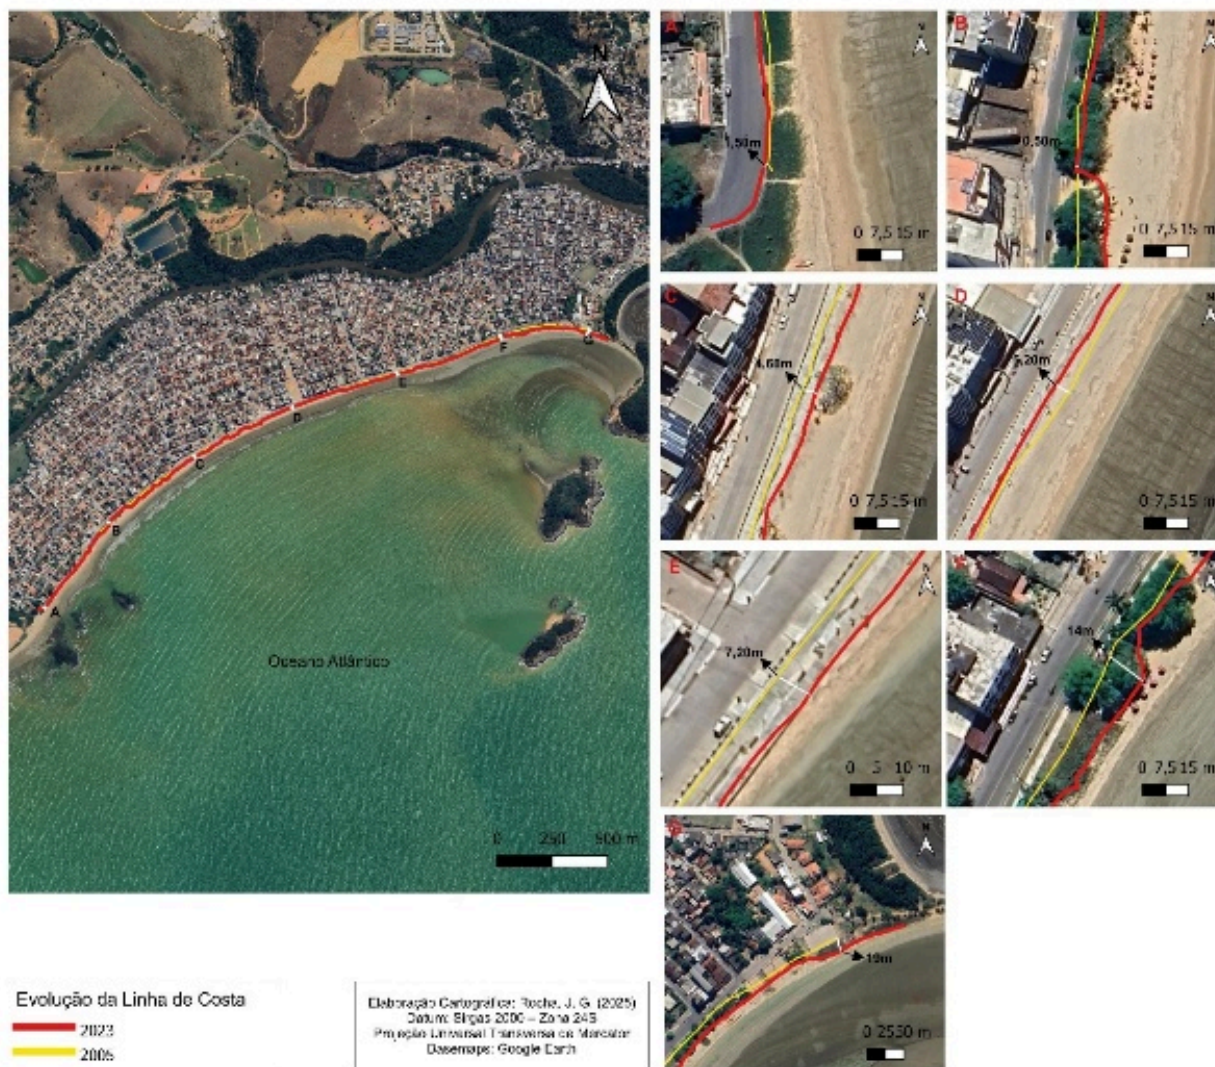
**Figura 5** - Evolução da linha de costa da orla do município de Piúma entre as décadas de 2000 a 2020.

Para a análise espaço-temporal da evolução da linha de costa na orla do município entre as décadas de 2000 e 2020 foi utilizada uma série de fotografias das aéreas ortogonais, mapa Geral, à esquerda: (escala 1:33.000), mapa A: (escala 1:1.100), mapa B: (escala 1:1.100), mapa C: (escala 1:1.100), mapa D: (escala 1:1.100), mapa E: (escala 1:1.650), mapa F: (escala 1:1.100), mapa G: (escala 1:3.300).

Conforme observado na Figura 7, no intervalo compreendido entre as décadas de 2000 e 2020 observou-se um aumento significativo na ocorrência de pontos com tendência à progradação da linha de costa. Dos sete pontos demarcados ao longo das linhas de base, 57,14% apresentaram o avanço da linha de costa, correspondendo a quatro pontos, sendo: C, E, F e G com valores estimados de progradação de 4,60 m, 7,20 m, 14,00 m e 19,00 m, respectivamente. A progradação está associada a modificações morfológicas na zona costeira, caracterizadas por um acúmulo de sedimentos superior à sua remoção, o que resulta no alargamento da faixa praial e em mudanças na configuração do litoral (TOLDO JR *et al.*, 2005).

Constatou-se que 42,85% dos pontos analisados apresentaram retrogradação da linha de costa, especificamente, os pontos A, B e D evidenciaram recuos de 1,50 m, 0,50 m e 5,20 m, respectivamente. Esses dados indicam a atuação de processos erosivos em distintos setores da praia analisada, contribuindo para a redução da faixa costeira em tais locais, em função da alteração da urbanização e grau de exposição das ondas e transporte de sedimento.

Foi possível identificar um recuo da linha de costa nos trechos analisados. O ponto D, demarcado em ambas as linhas de base, destacou-se por apresentar a maior tendência erosão costeira, com recuos estimados de 3,70 m e 5,20 m, respectivamente. Esses dados indicam que, desde a década de 1950, este ponto tem sido caracterizado por um processo contínuo de retrogradação, evidenciando uma dinâmica erosiva persistente ao longo do tempo.

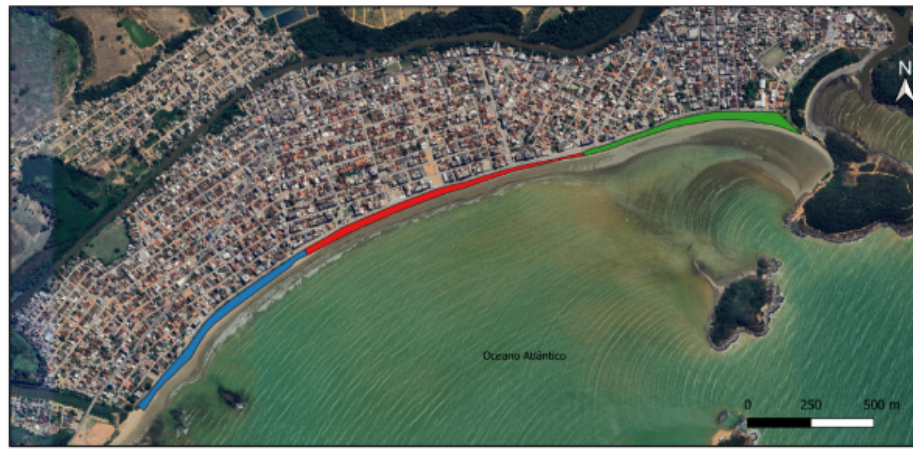
#### MAPA DOS FOCOS EROSIVOS

■ Levemente erodida  
■ Criticamente erodida  
■ Moderadamente estável

**Figura 6** - Panorama das áreas levemente erodida, criticamente erodida e moderadamente estável na orla do município de Piúma.

O trecho levemente erodido (cor azul) são áreas que representam setores da linha de costa que apresentam processos erosivos incipientes, caracterizados por pequenas perdas sedimentares e recuos discretos da faixa praial. Já o trecho criticamente erodido (cor vermelha) indicam erosão costeira crítica, sendo os segmentos mais vulneráveis deste sistema praial. O trecho moderadamente estável (cor verde) corresponde a setores moderadamente estáveis, onde há predomínio de equilíbrio entre os processos deposicionais e erosivos.

A análise integrada do Mapa dos Focos Erosivos da orla de Piúma, elaborado com base em imagem de satélite e cartografia temática, permite identificar e interpretar os diferentes níveis de vulnerabilidade erosiva ao longo do trecho urbano litorâneo, classificando-os em: levemente erodido, criticamente erodido e moderadamente estável. A espacialização dos focos erosivos, aliada à interpretação das ortogonais de onda visíveis na fotografia, possibilita compreender os principais agentes e processos morfodinâmicos que atuam sobre a faixa costeira.

O mapeamento (figura 15) distingue três categorias de estabilidade costeira, conforme evidenciado pelas cores, levemente erodida (cor azul), este trecho está localizado na porção sudoeste da orla (extremo esquerdo do mapa). A faixa azul representa áreas onde há ocorrência de processos erosivos de baixa intensidade. Tais processos podem estar relacionados à dinâmica natural da maré, ação das ondas e eventual interferência antrópica pontual, como calçadas ou edificações muito próximas da linha de costa.

Criticamente erodida (cor vermelha), ocupando a maior parte da linha de costa, principalmente no trecho central do arco praial da orla, este segmento indica áreas com severo impacto erosivo. A

erosão crítica está possivelmente relacionada à urbanização intensa e desordenada, ausência ou ineficiência de obras de contenção, e à vulnerabilidade natural do perfil praias. Estes fatores, aliados à ocupação costeira próxima à linha de maré alta, contribuem significativamente para a perda de sedimentos e o recuo da linha de costa.

Moderadamente estável (cor verde), localizado na porção nordeste da orla (à direita do mapa), este setor é caracterizado por maior estabilidade geomorfológica. Essa porção do litoral apresenta baixa suscetibilidade à erosão costeira, refletindo a presença de elementos naturais e/ou antrópicos que atuam de maneira eficaz na contenção e retenção de sedimentos, promovendo relativa estabilidade da linha de costa. Além disso, a morfologia natural da costa neste setor, com presença de formações rochosas, pode funcionar como elemento dissipador de energia das ondas, o que contribui para uma menor intensidade dos processos erosivos, favorecendo a sedimentação e evitando o transporte excessivo de material arenoso para áreas adjacentes.

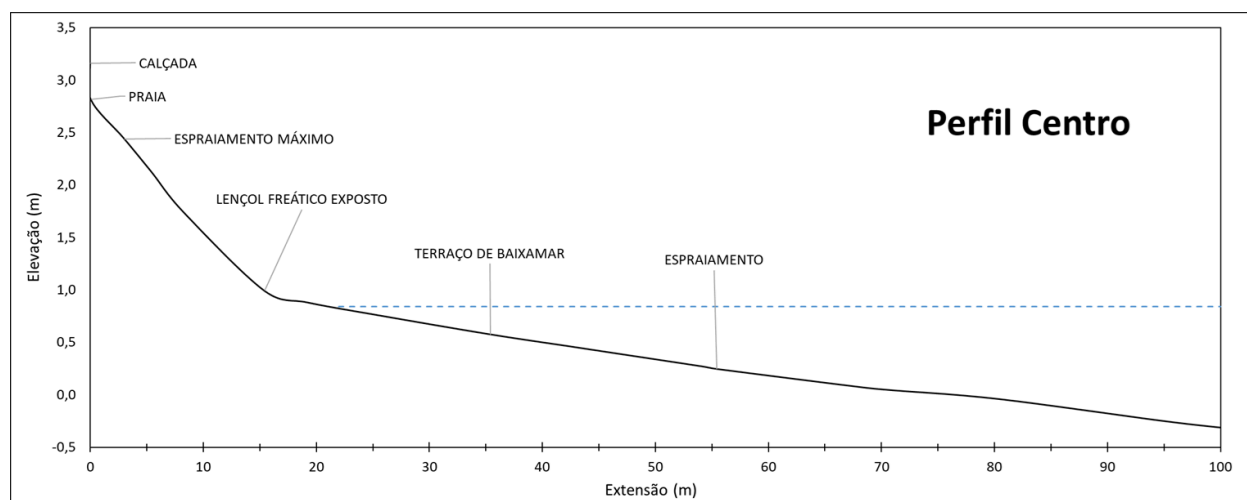
**Figura 7** - Perfil topográfico da área criticamente erodida.

O perfil denominado de área criticamente erodida (figura 7, Centro) apresenta altura da barreira de 2,82 m e distância horizontal até o perfil de fechamento de 2805 m. O coeficiente  $L/(h+B)$  calculado foi de 318.03, resultando em recuos estimados de 159 m, 254 m e 350 m para elevações de 0,5 m, 0,8 m e 1,1 m do nível do mar, respectivamente.

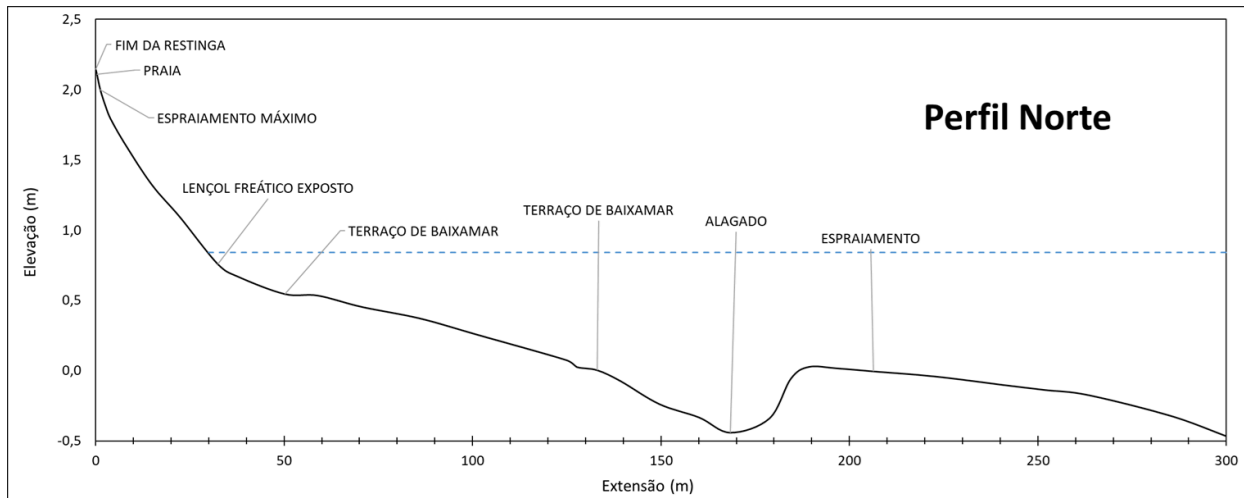
**Figura 9** - Perfil topográfico de área moderadamente estável.

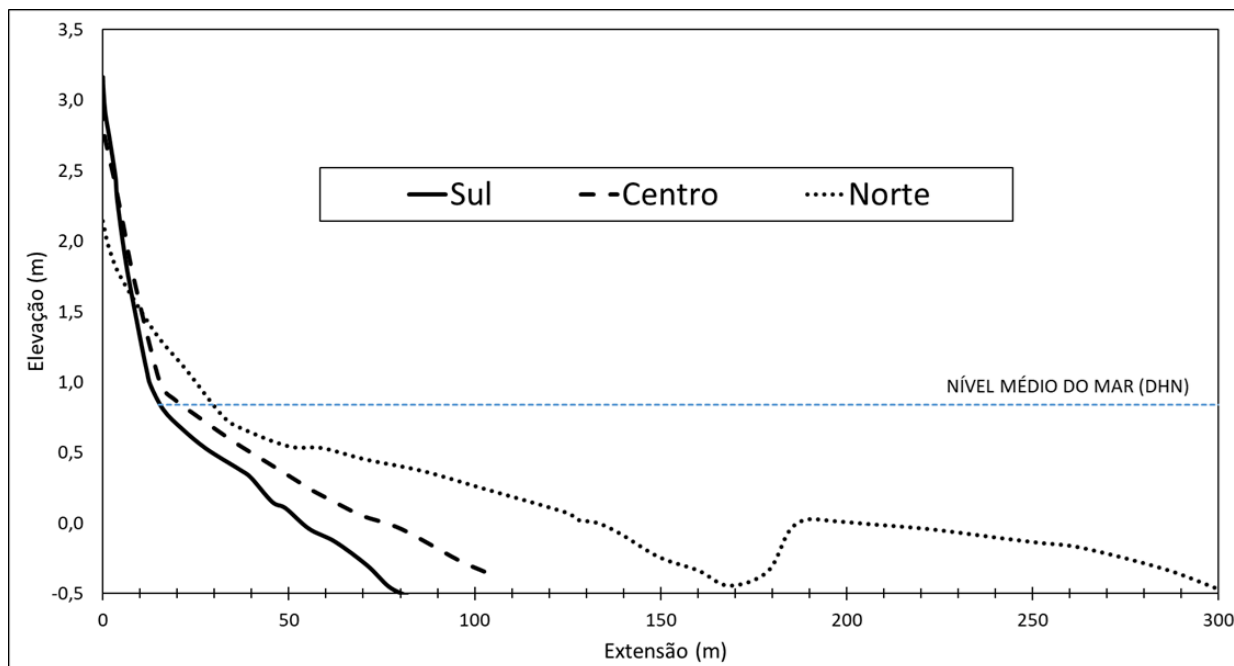
Figura 10 - Sobreposição dos perfis praias.

Esses dados corroboram o princípio fundamental do modelo de Brunn, no qual o recuo da linha de costa é proporcional à elevação do nível do mar e à geometria do perfil praial (BRUNN, 1962).
