REVISTA TÓPICOS

INCENDIO DA BOATE KISS: ESTUDO DE CASO SOBRE A APLICAÇÃO DO SISTEMA DE COMANDO DE INCIDENTES

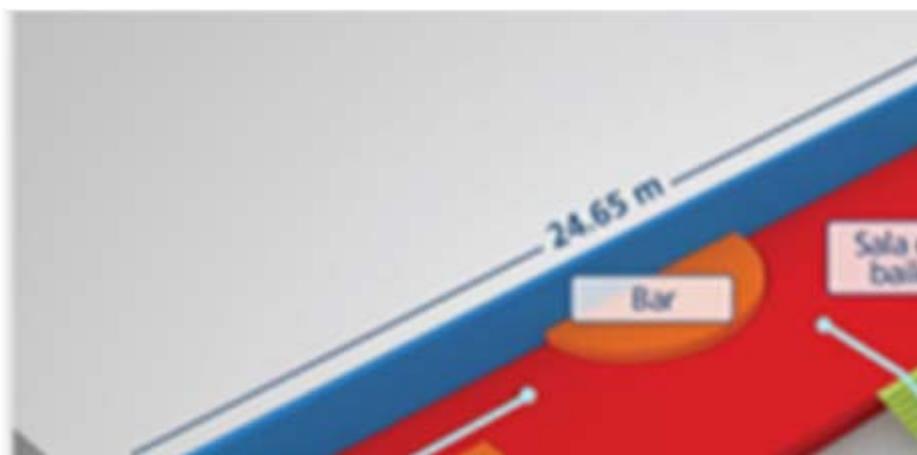
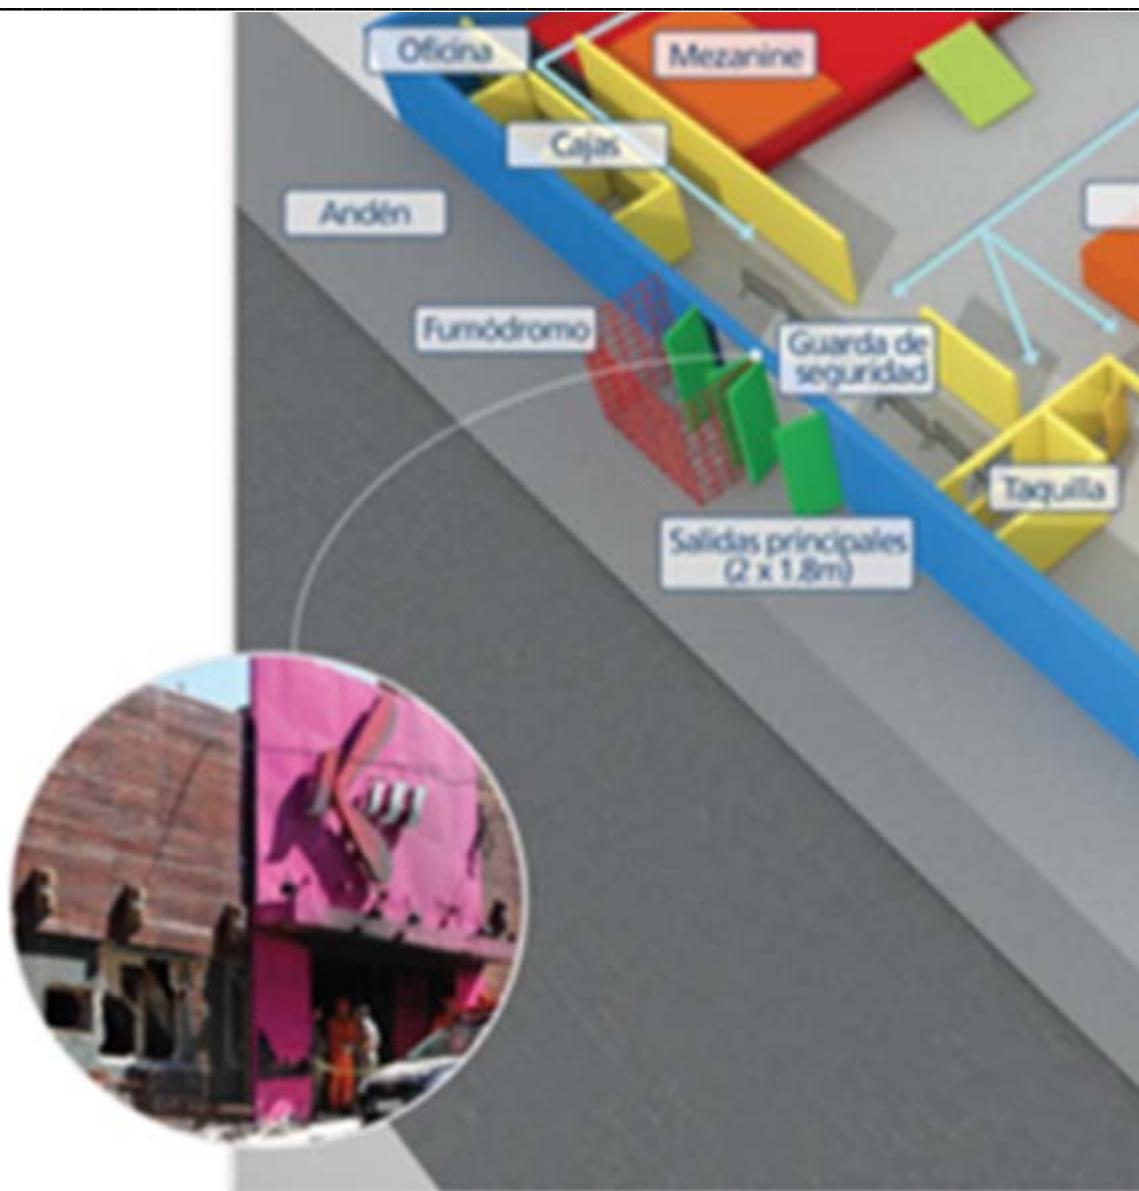
Figura 1. Planta do local.

A boate possuía duas portas de 360 cm de largura cada na sua fachada. Uma delas estava cercada por grades que formavam um fumódromo. O primeiro

A boate possuía apenas uma saída para o exterior e carecia de um sistema de iluminação de emergência adequado. Além disso, não havia demarcação apropriada das rotas de saída, os extintores de incêndio estavam vencidos e não existia sistema de sprinklers ou caixas de incêndio que permitissem uma resposta eficaz e oportuna ao sinistro.

As janelas estavam obstruídas, e havia guarda-corpos e barras de contenção no caminho até a saída, o que dificultou a evacuação rápida do público. O relatório do Conselho Regional de Engenharia e Agricultura - RS (CREA – RS) resume assim as características da boate:

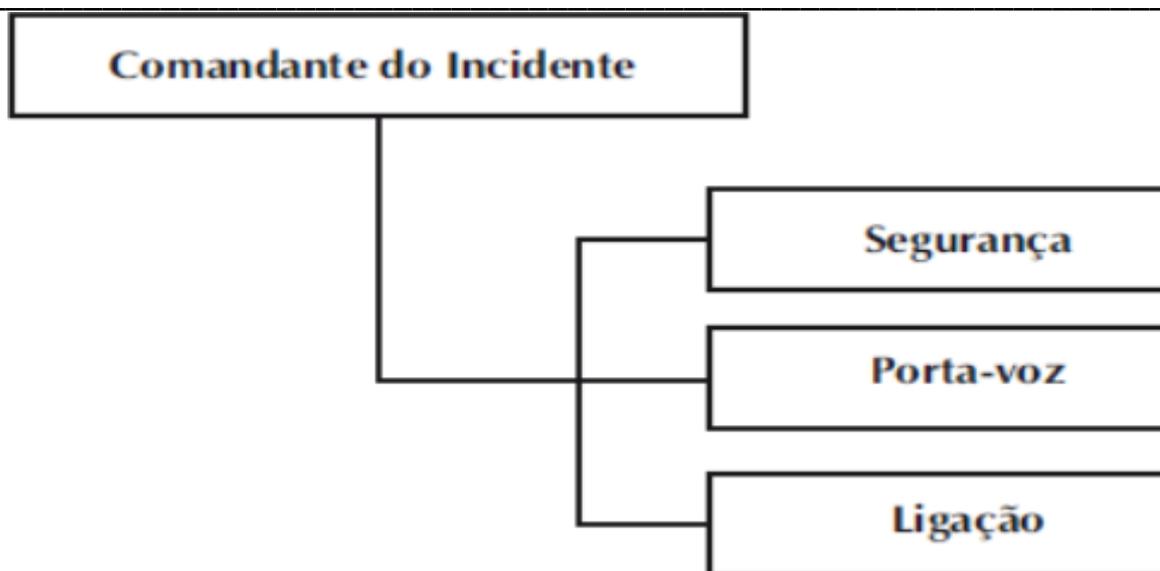
Figura 1. Staff de Comando do SCI.

A estrutura do Sistema de Comando de Incidentes (SCI) é organizada em dois grupos principais: o Staff do Comando e o Staff Geral (Figuras 1 e 2). O Staff do Comando é responsável pelas funções essenciais de comando, enquanto o Staff Geral lida com a gestão operacional, logística, planejamento e administração do incidente.

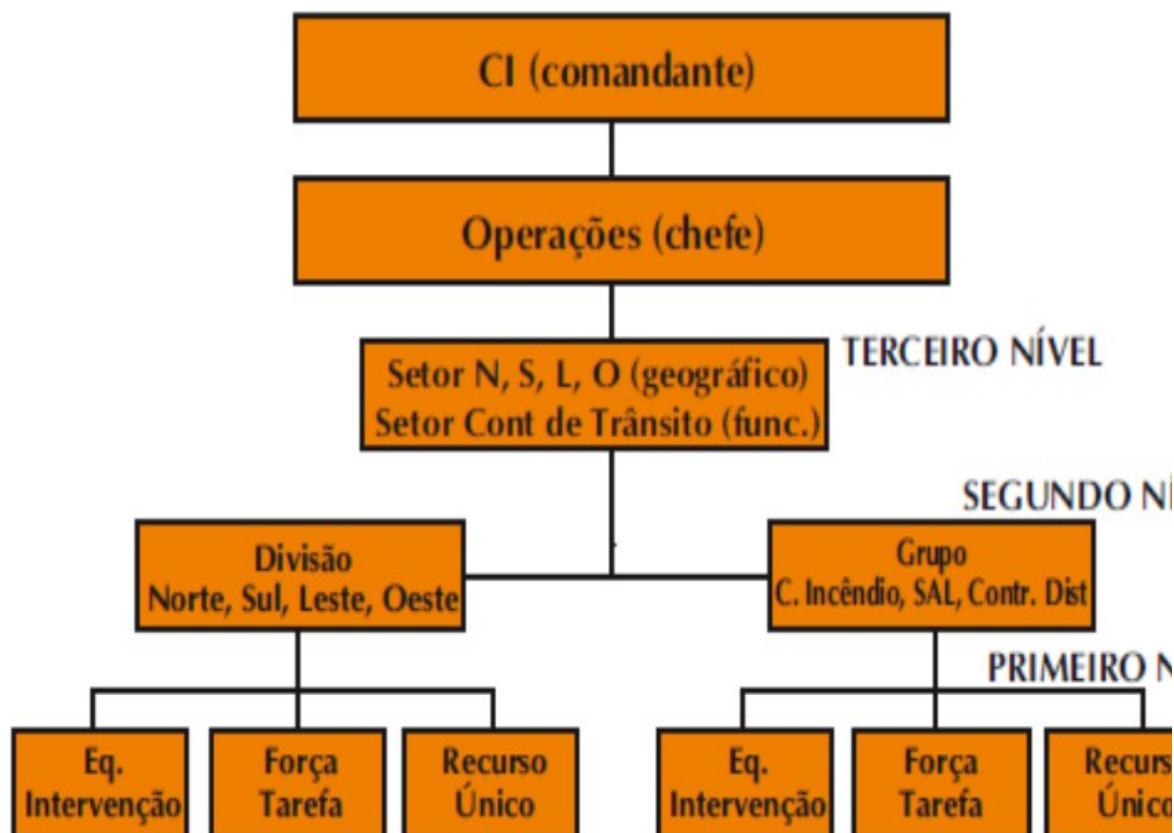
Figura 3. Níveis da estrutura do SCI.

O Sistema do Comando de Incidentes tem vários níveis que permitem à estrutura crescer segundo as necessidades do incidente, como se mostra na Figura 3.

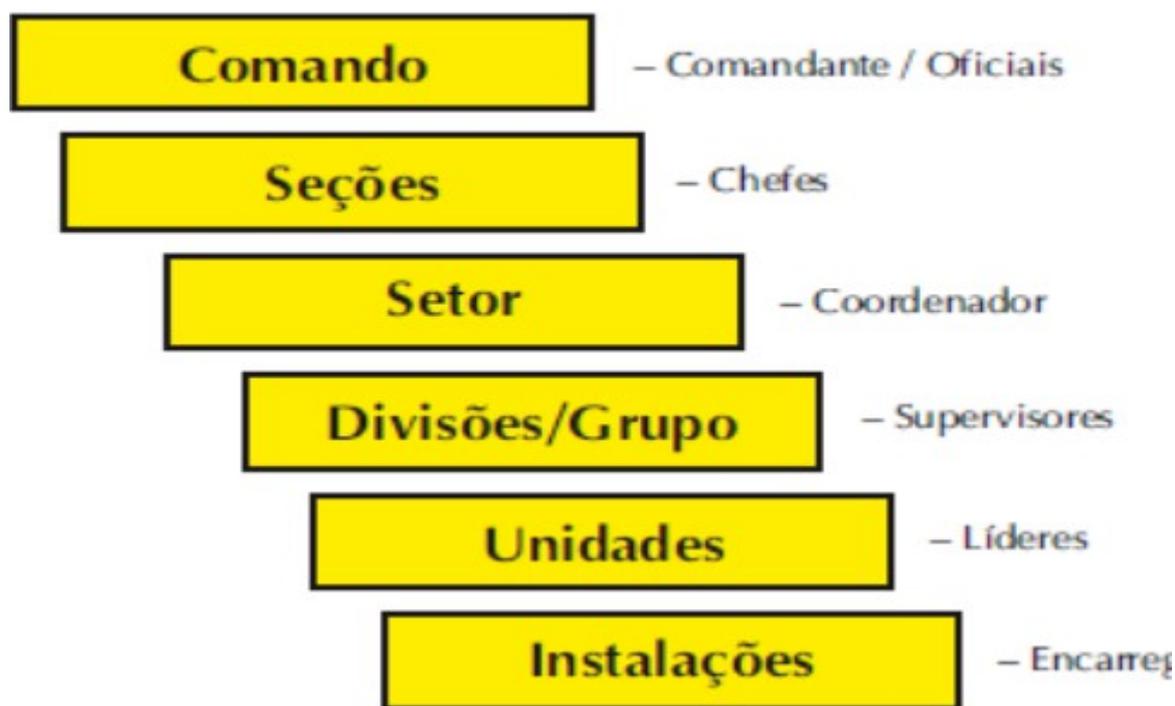
Figura 4. Posições do SCI e seus responsáveis

Além disso, cada atividade dentro do SCI é coordenada por um responsável com um título específico, cujas funções e responsabilidades são claramente definidas (Figura 4). Esses responsáveis assumem papéis distintos no gerenciamento do incidente, garantindo que cada tarefa seja executada de acordo com os protocolos estabelecidos. A clareza nas atribuições a coordenação entre as equipes, promovendo uma resposta eficiente e organizada.

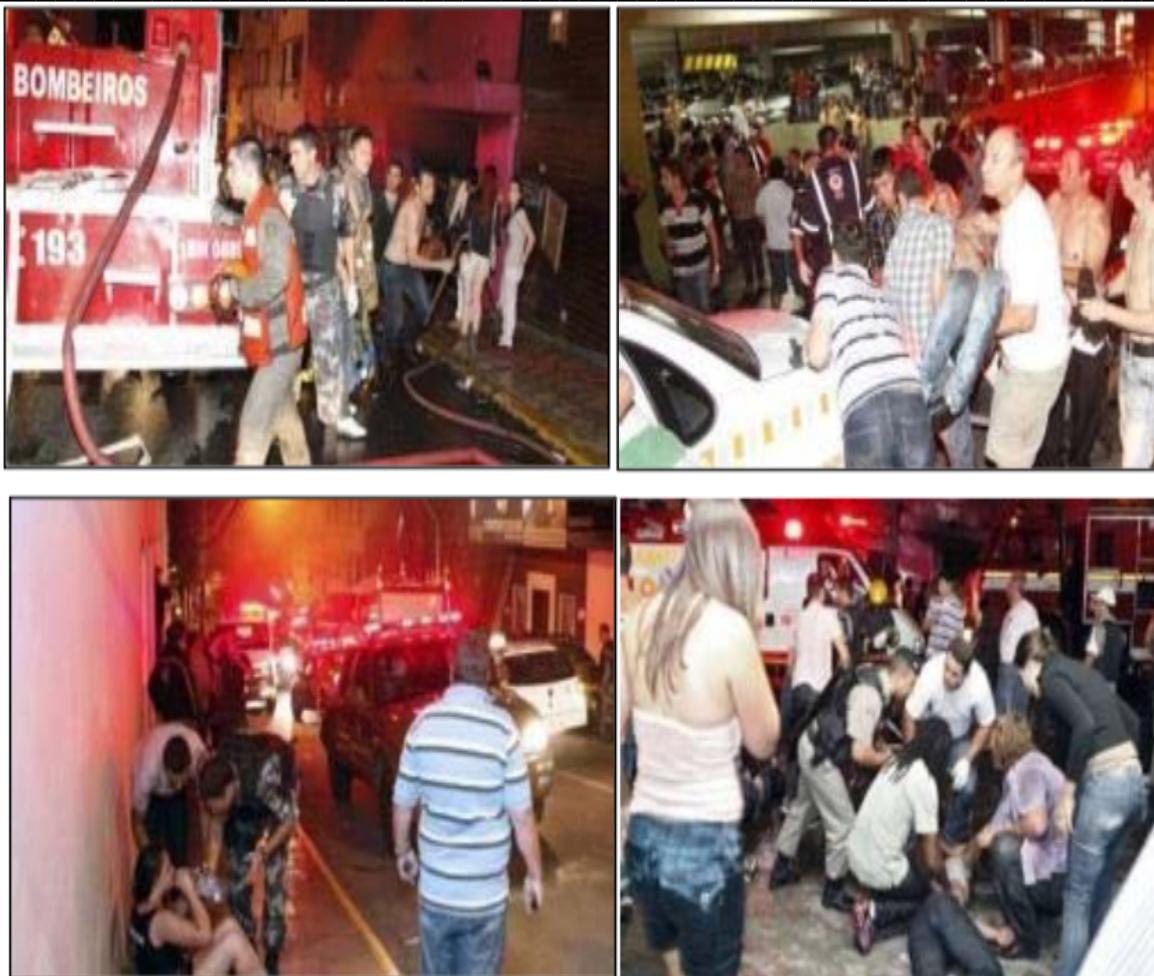
Fotos (em sentido horário) 1, 2, 3 e 4. Zona vermelha do incidente.

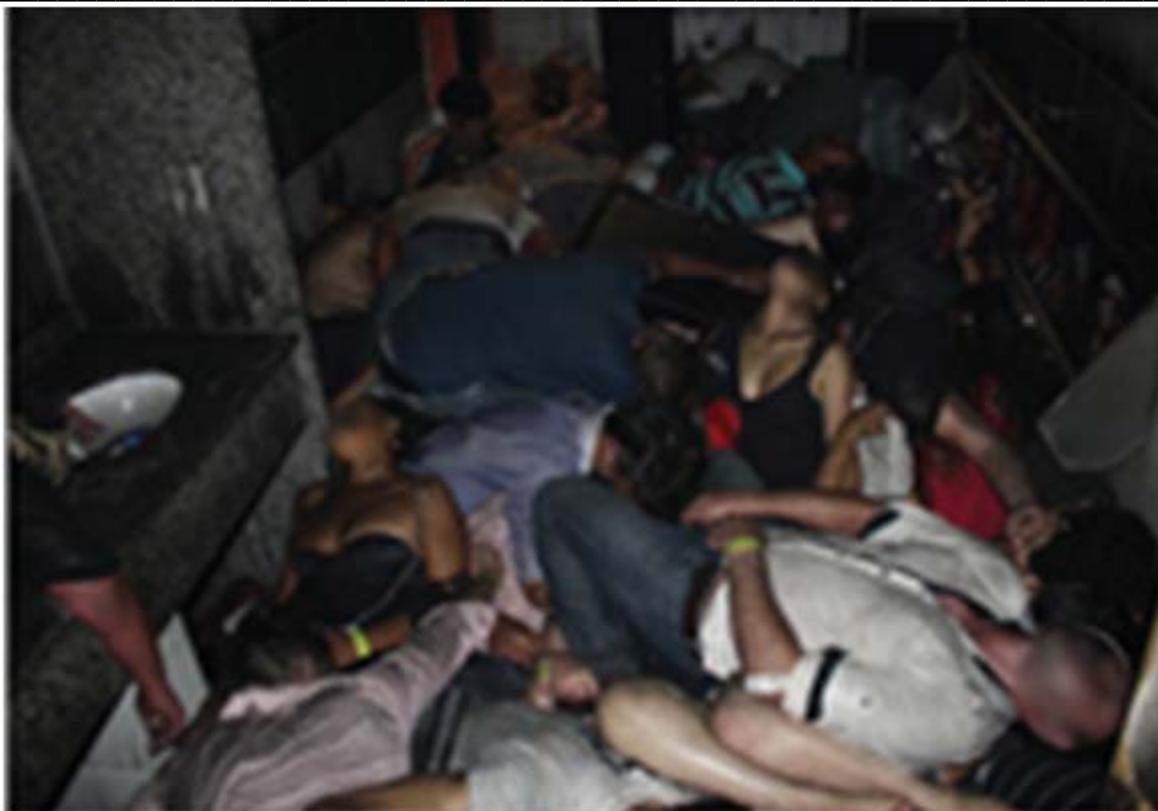
Foto 5. Corpos no banheiro.

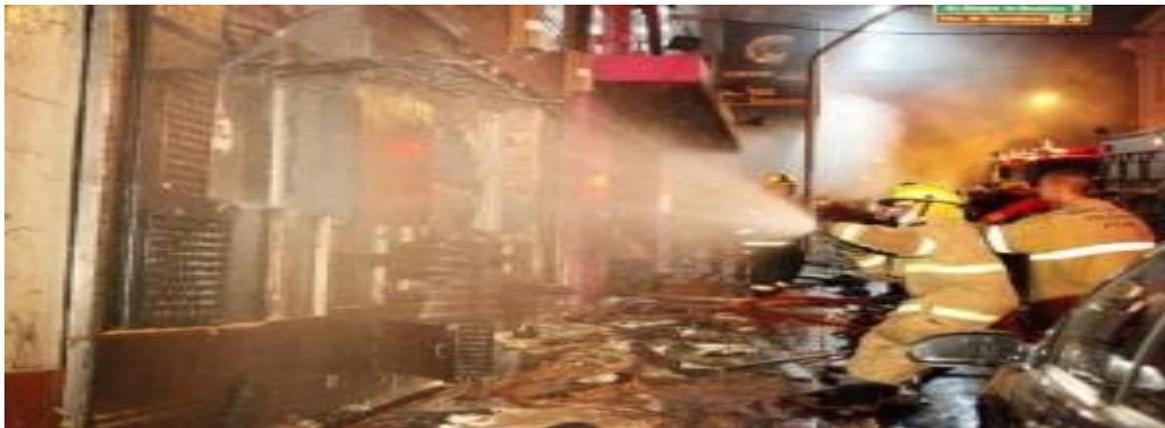
Foto 7. Ataque Inicial do Incêndio

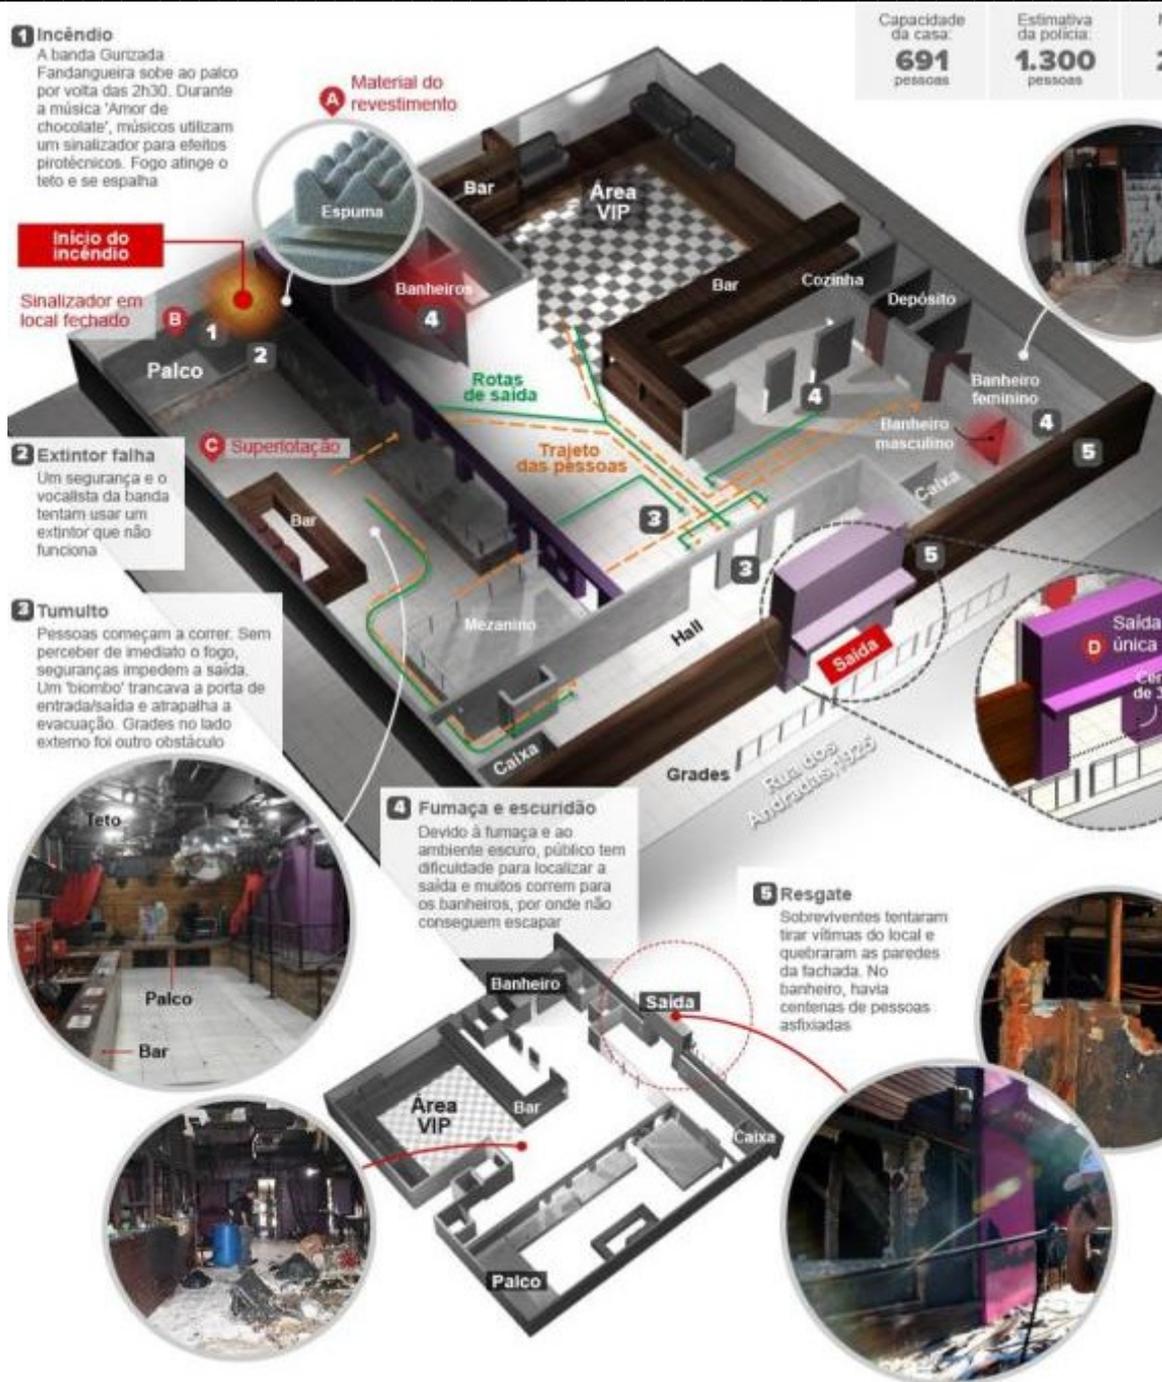
Anexo 1. Infográfico do Incêndio 1

1.300 convidados presentes no evento. Essa limitação foi um dos principais fatores que contribuíram para o trágico saldo de 242 mortos e 680 feridos. Dois infográficos detalhando a dinâmica do incêndio e a disposição do local podem ser visualizados nos Anexos 1 e 2. De acordo com o relatório da Polícia Civil:
