## INCENDIO DA BOATE KISS: ESTUDO DE CASO SOBRE A APLICAÇÃO DO SISTEMA DE COMANDO DE INCIDENTES

### RESUMO

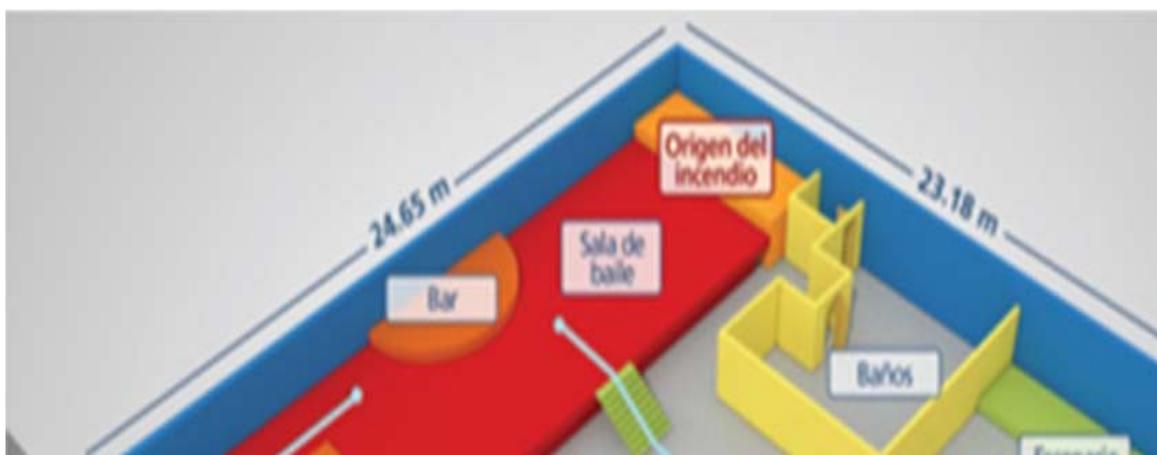
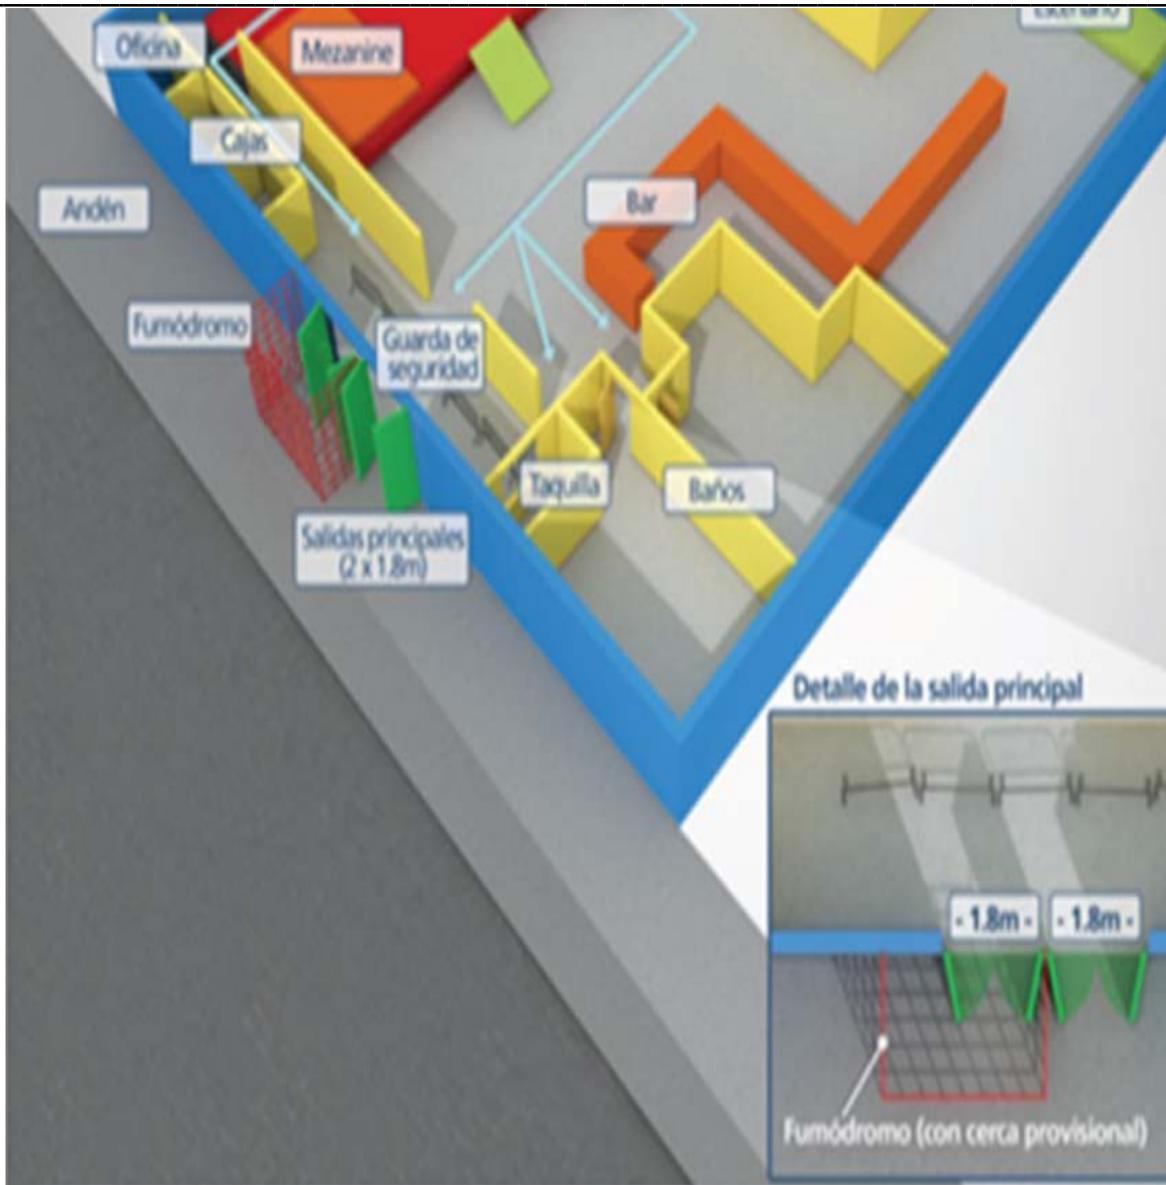
Figura 1. Planta do local.

A boate possuía duas portas de 360 cm de largura cada na sua fachada. Uma delas estava cercada por grades que formavam um fumódromo. O primeiro

A boate possuía apenas uma saída para o exterior e carecia de um sistema de iluminação de emergência adequado. Além disso, não havia demarcação apropriada das rotas de saída, os extintores de incêndio estavam vencidos e não existia sistema de sprinklers ou caixas de incêndio que permitissem uma resposta eficaz e oportuna ao sinistro.

As janelas estavam obstruídas, e havia guarda-corpos e barras de contenção no caminho até a saída, o que dificultou a evacuação rápida do público. O relatório do Conselho Regional de Engenharia e Agricultura - RS (CREA – RS) resume assim as características da boate:
